UNIVERZITET U NOVOM SADU

FAKULTET TEHNIČKIH NAUKA

**STRATEŠKI MODEL PLANIRANJA I
PROJEKTOVANJA OBNOVE BETONSKIH
FASADA VISOKIH SLOBODNOSTOJEĆIH
STAMBENIH ZGRADA S ASPEKTA
ENERGETSKE EFIKASNOSTI, TRAJNOSTI I
BEZBEDNOSTI OD POŽARA**

DOKTORSKA DISERTACIJA

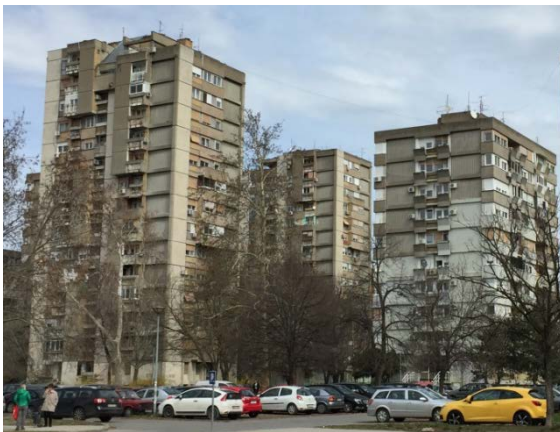
Industrijski montažni sistem IMS (Sl. 2.14) je skeletni sistem čija se noseća konstrukcija sastoji od prefabrikovanih elemenata - stubova, međuspratnih kasetiranih tavanica i ivičnih greda (Sl. 2.15).

Sl. 2.14 – IMS zgrade na Limanu III

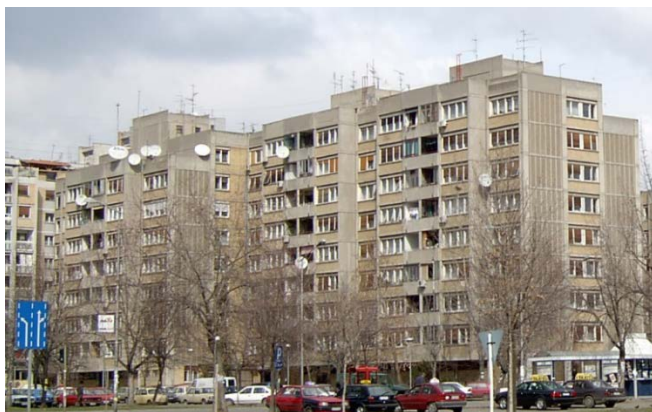
Sistem NS-71 (Sl. 2.16) je skeletni polumontažni sistem gde je noseća konstrukcija klasično građena, a fasadni elementi prefabrikovani. Sistem je razvijen u Novom Sadu početkom 70-ih godina XX veka. U sistemu NS-71 građene su stambene zgrade do 9 spratova, sa nekoliko izuzetaka. Izgradnja stambenih zgrada u NS-71 sistemu našla je primenu samo u Novom Sadu, sa izgrađenih oko 3.000 stanova. Usled neekonomičnosti, sistem je napušten i nikad nije dostigao predviđen stepen prefabrikacije (Sl. 2.17) (Laban, 2012).

Sl. 2.16 – Zgrade izvedene u sistemu NS 71 na uglu ul. Narodnog fronta i Balzakove na Limanu 3 (Laban, 2005)

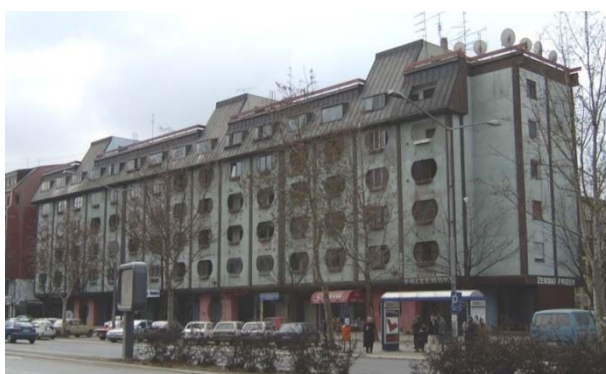
Krupnopanelni montažni sistem Montastan (Sl. 2.18 i Sl. 2.19) je visokoindustrijalizovani sistem gradnje sastavljen od prethodno proizvedenih elemenata - šupljih blokova od pečene gline monolitiziranih armiranim betonom. Sistem je razvijen je u Bačkoj Topoli početkom 60-ih godina XX veka i smatra se jednim od prvih panelnih sistema gradnje na našim prostorima. U sistemu Montastan građene su stambene lamele do 9 spratova. Najčešće su građene zgrade sa 5 nadzemnih etaža (P+4), što je ujedno predstavljalo i optimalnu spratnost sistema. Sistem je pretežno primenjivan za izgradnju zgrada u Vojvodini, dok je u Novom Sadu u periodu 1980 – 1989. godine ovim sistemom gradnje izgrađeno oko 5.000 stanova (Laban, 2012).

Sl. 2.18 – Zgrada izvedena u sistemu Montastan (Laban, 2005)

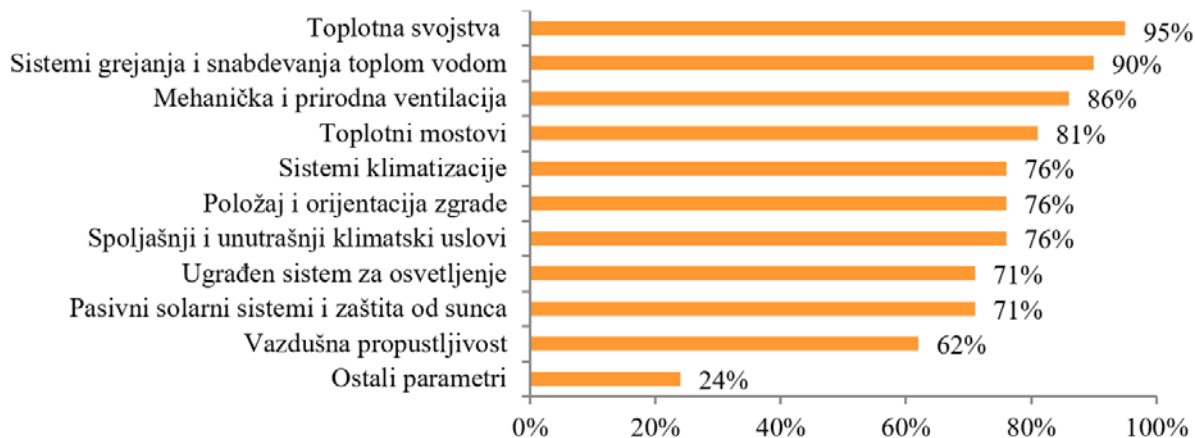
Dij. 2.15 – Zastupljenost parametara koji se uzimaju u obzir prilikom proračuna energetske performansi u zemljama UNECE (UNECE, 2017)

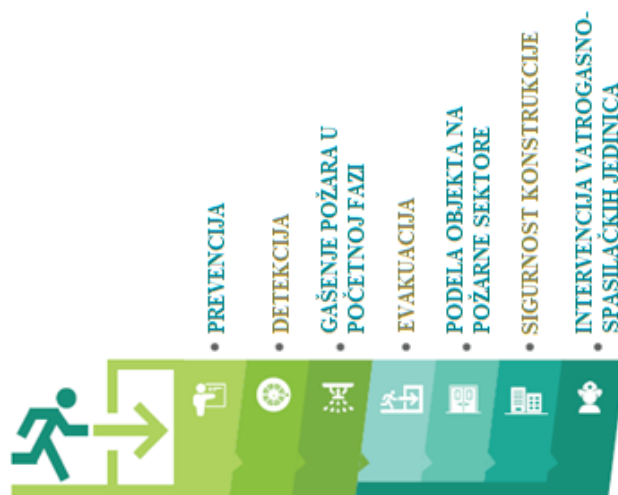
1. Prevencija
2. Detekcija
3. Gašenje požara u početnoj fazi
4. Evakuacija
5. Podela objekta na požarne sektore
6. Sigurnost konstrukcije
7. Intervencija vatrogasno-spasilačkih jedinica

Sl. 2.31 - Sedam nivoa bezbednosti od požara u zgradama (MBA, 2019)

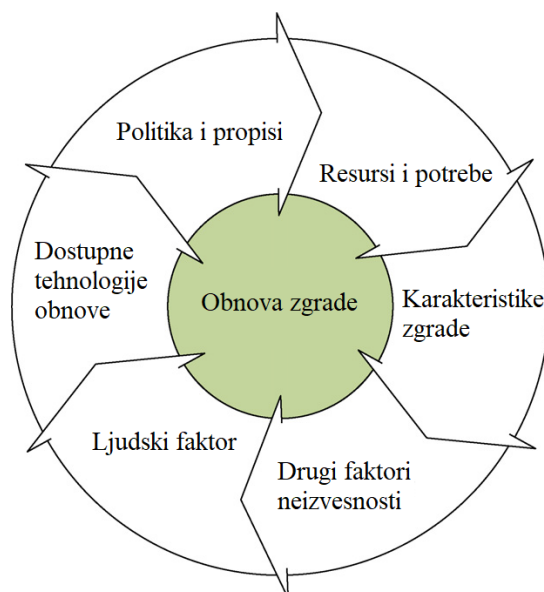
Proces obnove postojećih zgrada predstavlja složen proces koji zavisi od velikog broja parametara koje je potrebno razmotriti već u fazi planiranja obnove (Sl. 3.1). Poznavanje datih parametara predstavlja osnovu za donošenje odluka od kojih zavisi uspešnost predviđenih mera obnove. Kako bi donete odluke rezultirale odgovarajućim setom akcija, potrebno je da se zasnivaju na adekvatnim informacijama.

Sl. 3.1 – Osnovni elementi koji utiču na obnovu zgrade (Ma, Cooper, Daly & Ledo, 2012)

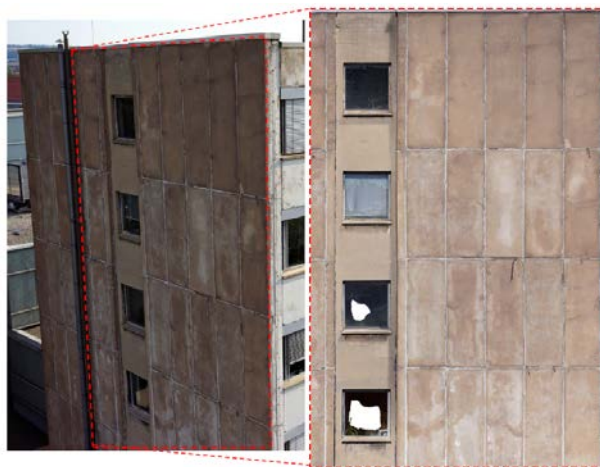
Hallermann et al. (2015) su predstavili sposobnost primene profesionalnih vrhunskih bespilotnih letelica za nedestruktivno ispitivanje u oblasti inspekcije, snimanja i nadgledanja konstrukcija zasnovano na primeni visokokvalitetnih fotografija zabeleženih iz vazduha. U okviru jedne od sprovedenih studije slučaja, bespilotnom letelicom *AscTec Falcon 8* je manuelno snimljena fasada poslovne zgrade (Sl. 3.11).

Sl. 3.11 - Oštećena zapadna fasada zgrade (levo) i ortofoto mozaik visoke rezolucije (desno) (Hallermann et al., 2015)

Zapadna fasada koja je bila teško oštećena snimljena je sa rastojanja od 5 m, 7.5 m i 10 m u nekoliko vertikalnih linija, sa odgovarajućim preklapanjem slike u oba smera. Oštećenja fasada dokumentovana su i izmerena na tradicionalan način, dok je otkrivanje pukotina sprovedeno i manuelnom analizom fotografija (Sl. 3.12) a zatim je izvršena komparativna analiza rezultata. U slučaju odabranih prslina i pukotina izmerena je njihova širina koja je iznosila 0.1-1.0 mm. Analiza vazdušnih snimaka pokazala je da visokokvalitetne slike omogućavaju vizuelnu identifikaciju pukotina od 0,3 mm sa 10 m udaljenosti od površine fasade.

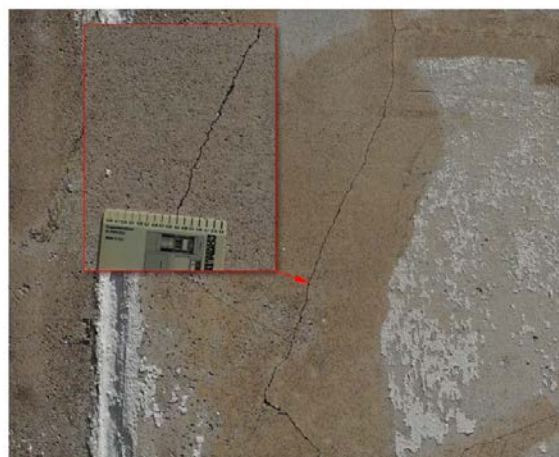
Sl. 3.12 – Jasno vidljive pukotine širine 0,5 mm detektovane sa 7,5 m udaljenosti od površine zgrade (Hallermann et al., 2015)

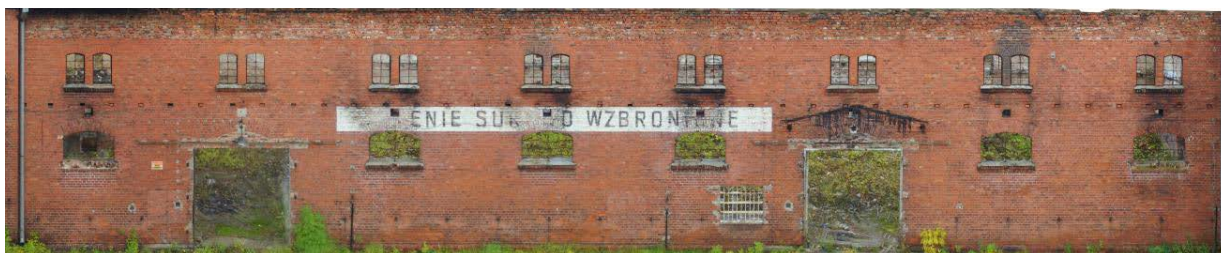
Banaszek et al. (2017) su istraživali mogućnost korišćenja digitalnih slika kreiranih bespilotnom letelicom za podršku procesu urbane regeneracije. Studije slučajeva su sprovedene u gradovima Olsztin, Varmia i Mazuri, u Poljskoj. Za prikupljanje podataka korišćen je *DJI Inspire 1*, dok su za obradu podataka korišćeni softverski paketi *Pix4D* i *QGIS*. Letovi su sprovedeni na 7 lokacija, prikupljeno je ukupno 1.401 fotografija čijom je obradom generisano sedam ortofoto snimaka (Sl. 3.13), sedam oblaka tačaka (Sl. 3.14) i jedan 3D model zgrade (Sl. 3.15). U slučaju objekata u formi kubusa (zgrade) letovi su se izvodili ručno i u pojedinim slučajevima su rezultirali vertikalnom ortofotomapom sa tačnošću većom od 1 cm/pix. Kao benefit primene ortofotomape navodi se mogućnost 2D merenja sa tačnošću od 1 cm, što omogućava vrlo tačnu vektorizaciju sadržaja koji dokumentuje konstrukciju zgrade, dok uloga oblaka tačaka može biti da rekreira geometriju fasade zgrade u 3D prostoru (Sl. 3.14) i omogući 3D merenje.

Sl. 3.13 - Ortomozaik fasade kreiran na osnovu fotografija drona (Banaszek et al., 2017)

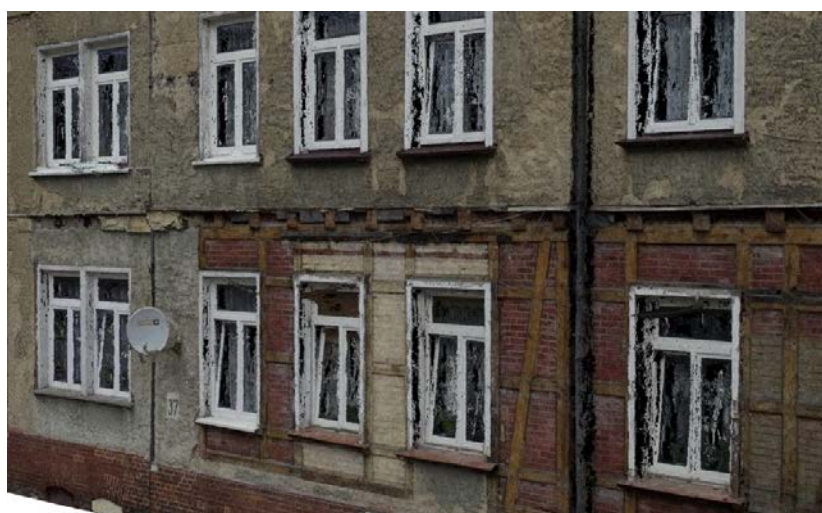
Sl. 3.14 – Oblak tačaka fasade zgrade generisan obradom slika prikupljenih dronom (Banaszek et al., 2017)

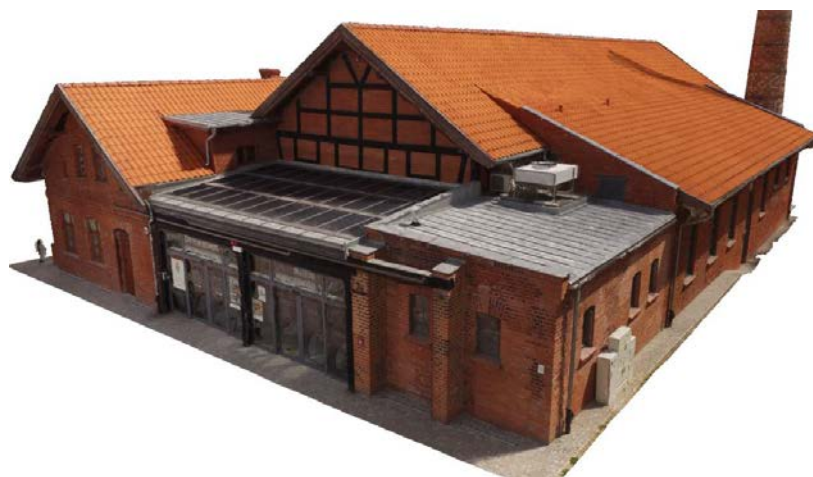
Sl. 3.15 – 3D model objekta generisan na osnovu fotografija prikupljenih dronom (Banaszek et al., 2017)

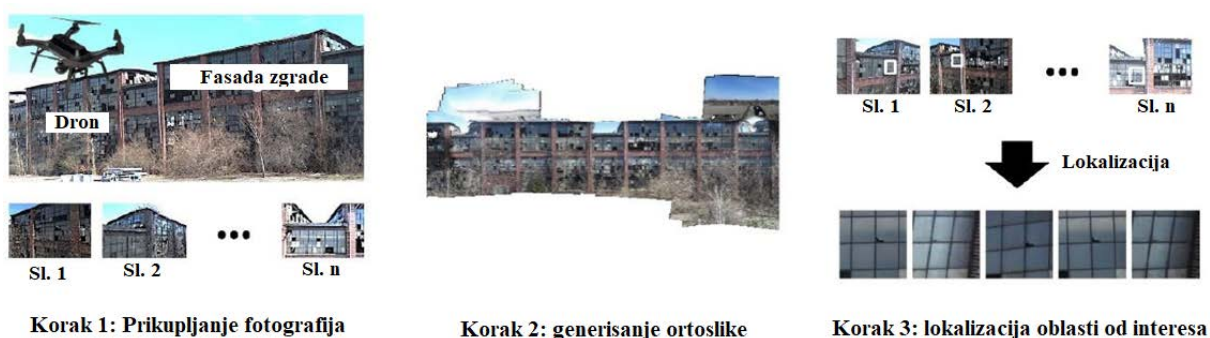
Choi et al. (2018) su razvili postupak za brz i precizan vizuelni pregled fasada zgrada zasnovan na primeni fotografija zabeleženih dronom. Razvijena tehnika uključuje tri glavna koraka (Sl. 3.16):

- prikupljanje slika fasade pomoću drona;
- automatsko generisanje ortofoto snimka fasade visoke rezolucije pomoću tehnike SfM (*Structure-from-Motion*);
- lokalizaciju tzv. „oblasti od interesa“ koja pruža mogućnost kvalitetne vizuelne procene – izdvajanje bilo koje regije na ortofoto snimku na osnovu čega je moguće sprovesti analizu svih fotografija (originalne rezolucije) odabranog područja.

Sl. 3.16 - Osnovne faze postupka vizuelnog pregleda fasada zgrada zasnovanog na primeni fotografija zabeleženih bespilotnom letelicom, koji su razvili Choi et al. (2018)

Razvijena metoda je demonstrirana i potvrđena kroz studiju slučaja sprovedenoj na oštećenoj fasadi napuštene zgrade u gradu West Lafayette, u Indijani (SAD). Za prikupljanje podataka korišćena je bespilotna letelica *3DR Solo Quadcopter*. Letelica je letela duž horizontalne mreže, na udaljenosti 4-5 m od fasade brzinom letenja 0.5-1 m/s sa ciljem da se obezbedi preklapanje slika preko 60%. Letelica je duž iste putanje letela četiri puta pri čemu je menjan ugao nagiba kamere (kamera postavljena u položaj: upravno na fasadu, desno i levo, i nadole).

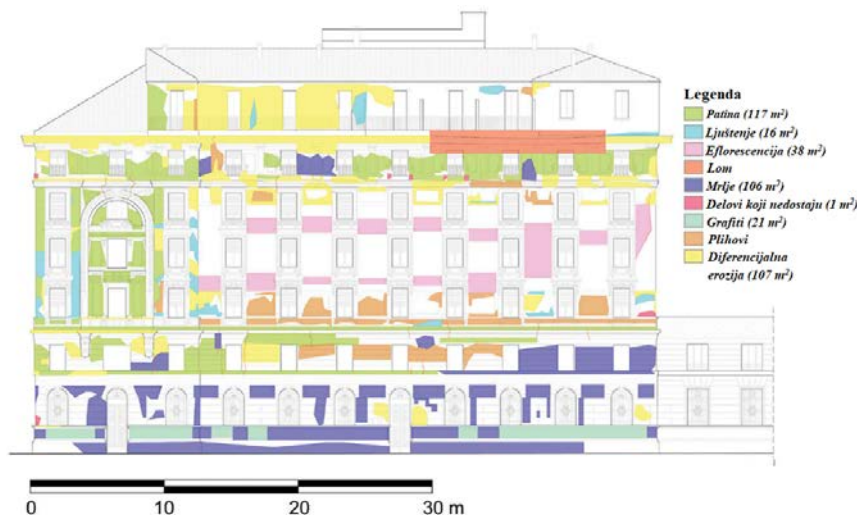
Orijentacione tačke su upotrebljene za georeferenciranje fotogrametrijskog modela, a kontrolne tačke za validaciju modela, odnosno proveru kvaliteta rekonstrukcije. Studija slučaja je rezultirala gustim oblakom tačaka i orto-slikom fasade sa preciznošću od 5mm. Orto-slika je dalje korišćena kao referenca za kreiranje crteža fasade koji je poslužio kao podloga za mapiranje identifikovanih oštećenja (Sl. 3.18).

Sl. 3.18 - Mapa deterioracije fasade (Russo et al., 2019)

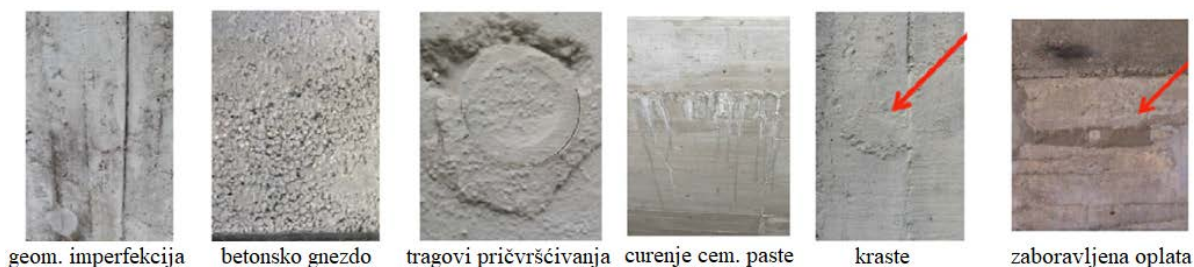
Geometrijska oštećenja (Sl. 3.22) su predstavljena kao posledica grešaka u fazi projektovanja ili izvođenja, primene neadekvatnih materijala i sl. Manifestuju se u vidu geometrijske imperfekcije, betonskih gnezda, tragova pričvršćivanja, tragova curenja cementnog mleka, krasti i zaboravljene oplata. U ovoj grupi oštećenja, najveći uticaj na trajnost betonskih fasada imaju betonska gnezda. Betonska gnezda su posledica neodgovarajućeg granulometrijskog sastava ili lošeg kompaktiranja betona. Prisustvo ove vrste defekata može dovesti do značajne lokalne redukcije zaštitnog sloja betona i smanjenja efektivnog poprečnog preseka. Takođe, može doći do povećanja propusnosti i smanjenja gustine betona, čime se povećava mogućnost ulaska soli i vlage u betonsku matricu, što dovodi do intenziviranja korozije armature i razvoja biološkog rastinja (Serralheiro et al., 2017).

Sl. 3.22 - Geometrijska oštećenja betonskih fasada (Serralheiro et al., 2017)

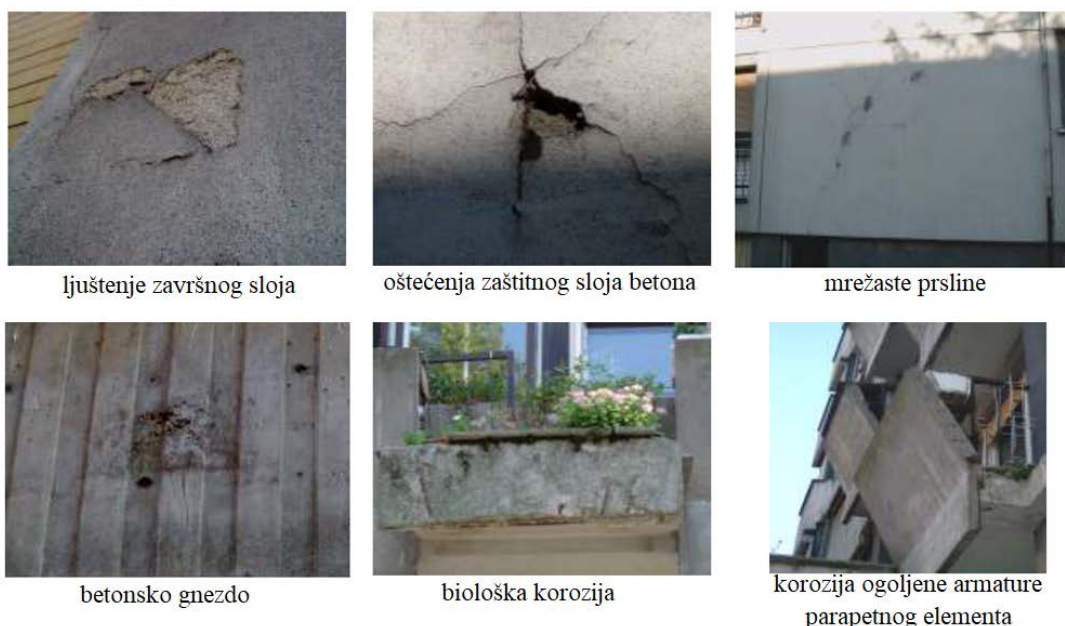
Sl. 3.23 - Primeri identifikovanih defekata i oštećenja betonskih fasada montažnih i polumontažnih zgrada izgrađenih u istraživanom periodu u Novom Sadu (Laban, 2012)

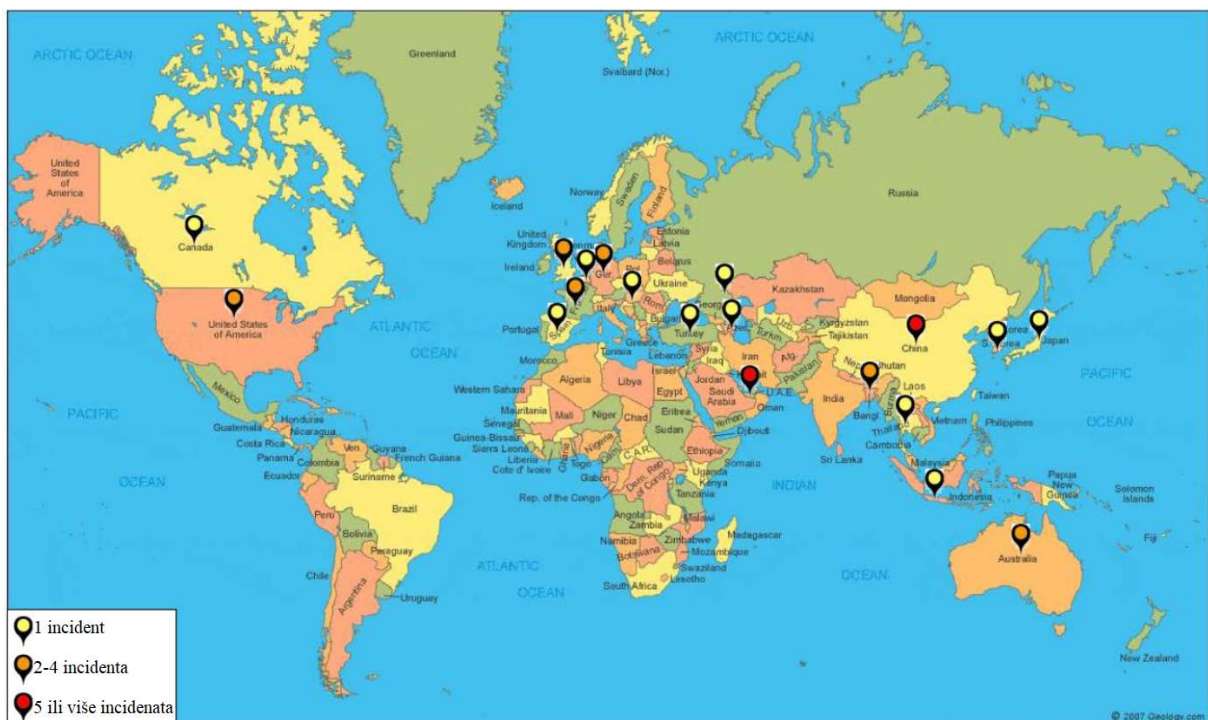
Sl. 3.30 – Mapa požara u zgradama koji su zahvatili fasadni sistem (Lamont & Ingolfsson, 2018)

Požari koji su se dogodili u svetu u poslednjih 20 i više godina a koji su zahvatili i fasadu zgrada (Sl. 3.30) su se najčešće dešavali u stambenim zgradama, a nešto manje u hotelima i poslovnim zgradama. Požari su se brzo proširili preko fasadnog sistema i u pojedinim slučajevima su nastavili da se šire i u unutrašnjosti objekta, zahvatajući više spratova. Materijali koji su goreli u fasadnom sistemu bili su pretežno polietilen male gustine kao jezgro ukrasnih aluminijumskih kompozitnih panela ili izolacioni penasti materijali, a u nekim slučajevima izolacioni penasti materijali postavljeni ispod dekorativnog aluminijumskog panela (Lamont & Ingolfsson, 2018).

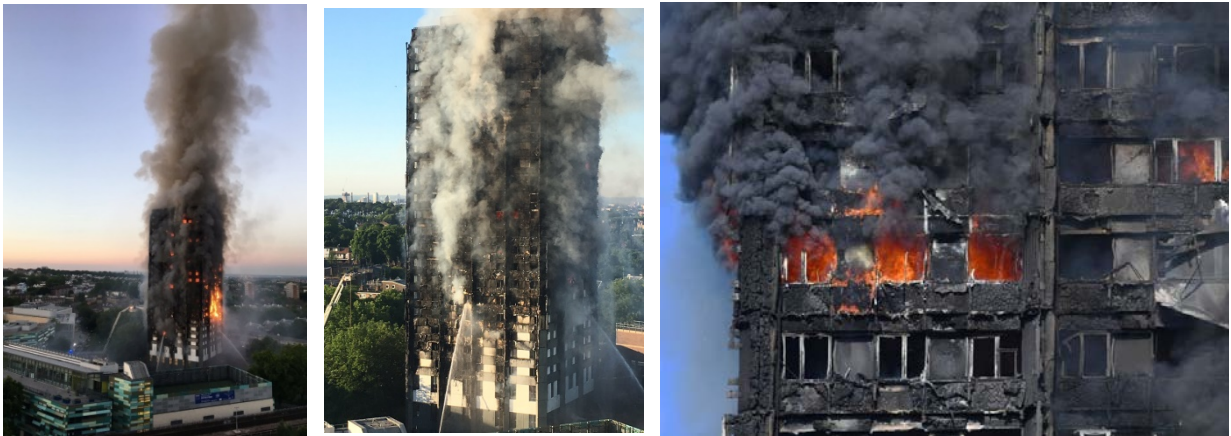
Sl. 3.31 – Požar na stambenoj zgradi „Grenfell Tower” u Londonu 2017. god. (BBC News, 2017a)

Požar u visokoj stambenoj zgradi *Grenfell Tower* u Londonu, u kojoj je stanovalo oko 500 ljudi u preko 120 stanova, izbio je u junu 2017. godine (Sl. 2.29). Požar je započeo u kuhinji na četvrtom spratu, kao posledica kvara na frižideru, i za kratko vreme zahvatio svih 24 etaža zgrade. Preko 70 ljudi je u požaru izgubilo život i preko 70 je povređeno (BBC News, 2017a; Rawlison, 2017). Zgrada je izgrađena 1974. godine, a obnovljena 2016. Za završni sloj obnovljene fasade primenjeni su aluminijumski kompozitni paneli sa polietilenskim jezgrom, u vidu ventilisane fasade, postavljeni preko postojećih izolacionih ploča na bazi plastičnih materijala (Sl. 3.32). Upotreba gorivih materijala u fasadnom sistemu bila je osnovni razlog zašto se požar tako brzo proširio na celu zgradu. Naknadno sprovedena istraživanja ustanovila su da su materijali slični materijalima upotrebljenim za obnovu Grenfell kule korišćeni u preko 400 drugih visokih stambenih zgrada širom zemlje. Veliki broj žrtava koje je odneo ovaj požar je uslovio detaljnu procenu i preispitivanje propisa iz oblasti zaštite od požara u Evropi i šire (BBC News, 2017b; Martin et al., 2017; Grenfell Tower Inquiry [GTI], 2019).

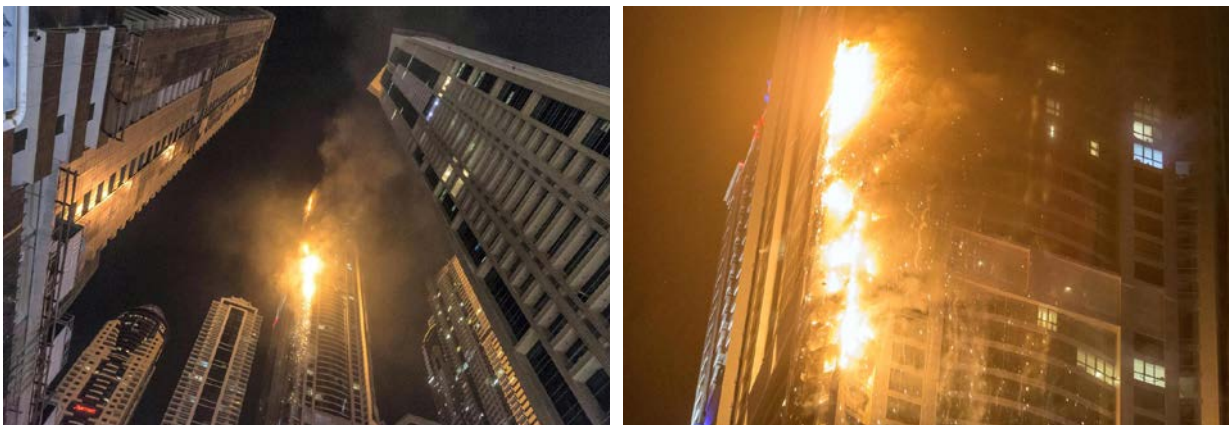
Sl. 3.34 – Torch kula u Dubajju u požaru 2017. godine: širenje požara putem gorivog fasadnog sistema (Webster & Langton, 2017)

Torch kula u Dubajju je tokom svog postojanja gorela dva puta, 2015. i 2017. godine (Sl. 3.34), pri čemu se požar, kao i u slučaju drugih požara u gradu, velikom brzinom proširio putem spoljne obloge koju su činili aluminijumski kompozitni paneli sa gorivim jezgrom. U 2019. godini zabeležen je manji požar na petom spratu zgrade čije je širenje blagovremeno sprečeno. U požarima nije bilo povređenih. Zgrada je izgrađena 2011. godine i sastoji iz 79 etaža i 676 stambenih jedinica (Webster & Langton, 2017).

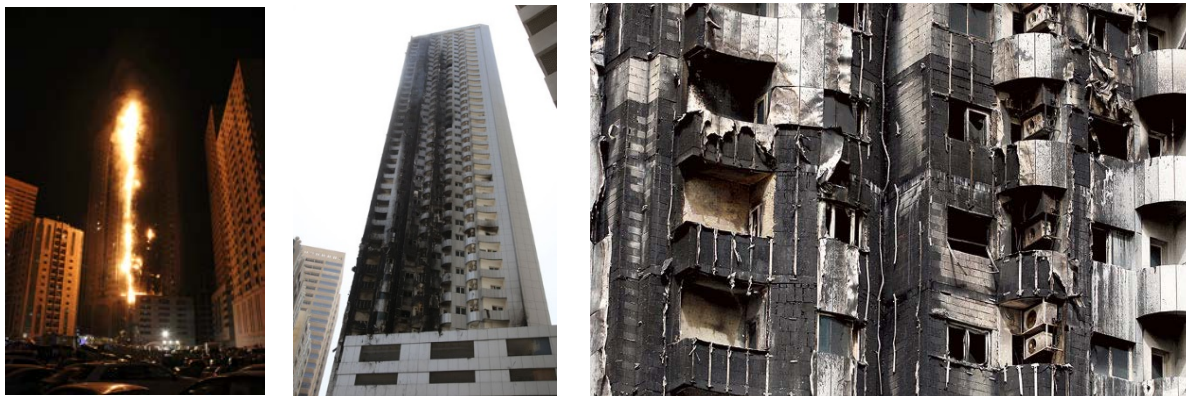
Sl. 3.35 – Zgrada „Al Tayer“ u gradu Šardža u Dubajiu u požaru i nakon požara 2012. god. koji se širio putem gorive fasade (Emirates 24/7, 2012a; 2012b; Baldwin & Leon, 2012)

Kao posledica bačenog opuška cigarete, 2012. godine je izbio požar u gradu Šardža, na balkonu prvog sprata stambene kule *Al Tayer* (Sl. 3.35), sa 408 stambenih jedinica, 34 etaže namenjene stanovanju i 6 etaža namenjenih za parking. U požaru nije bilo povređenih, 102 stambene jedinice su pretrpele štetu, a goruće kapljice koje su otpadale sa zgrade u plamenu su oštetile 45 automobila parkiranih u blizini zgrade (Emirates 24/7, 2012a; White & Delichatsios, 2014).

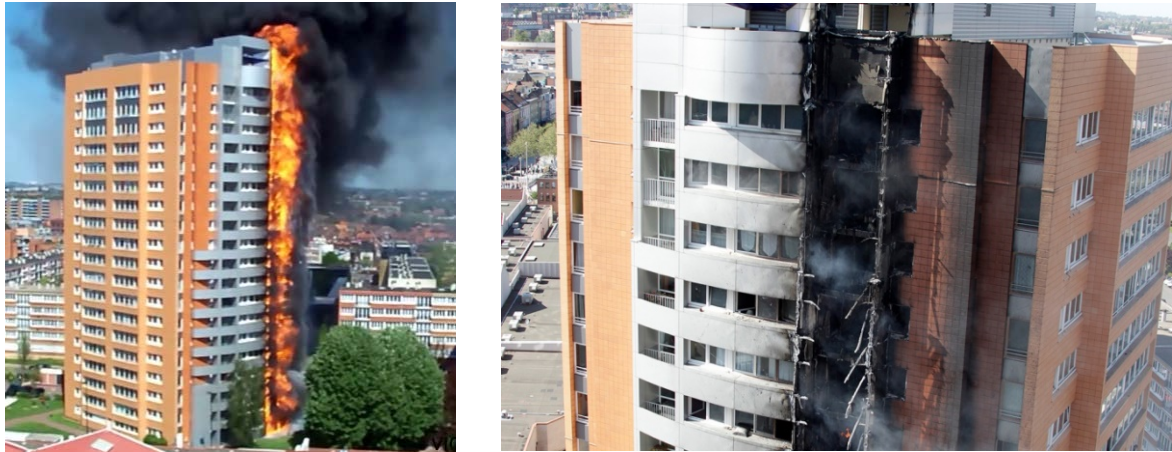
Sl. 3.37 – Izgled Mermoz kule u gradu Rube u Francuskoj za vreme požara i nakon gašenja (Youde, 2017)

U gradu Rube, u Francuskoj, 2012. godine, u stambenoj kuli *Mermoz* izbio je požar na balkonu na drugoj etaži (Sl. 3.37). Vatra se širila po fasadi koja je obnovljena 2003. godine, kada je delimično obložena metalnim kompozitnim oblogama sastavljenim od aluminijumskih limova sa polietilenskim jezgrom. Video snimci požara prikazuju kako je požar za svega nekoliko minuta stigao do vrha, odnosno do poslednje, 18. etaže zgrade. Takođe, uočavaju se goruće kapljica koje padaju sa fasade na zemlju i balkone nižih etaža. Jedna osoba je izgubila život, a šest je lakše povređeno (White & Delichatsios, 2014).

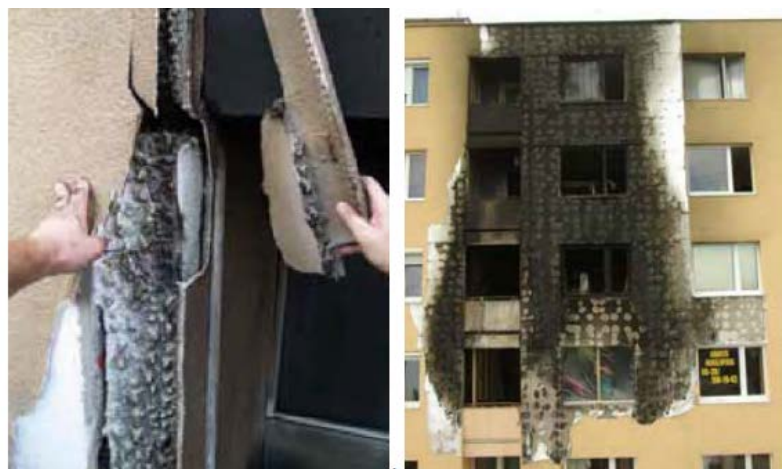
Sl. 3.38 – Posledice požara na stambenoj zgradi u gradu Miškolc, u Mađarskoj (White & Delichatsios, 2014)

U gradu Miškolc, u Mađarskoj, 2009. godine je izbio požar na 6. spratu desetospratne stambene zgrade (Sl. 3.38) u kome je stradalo 3 osobe, a 12 pretrpelo trovanje dimom. Zgrada je izgrađena 1968. godine montažnim sistemom gradnje, sa fasadom od betonskih panela i obnovljena 2007. godine postavljanjem ETICS sistema na bazi polistirena na spoljne zidove. Putem ETICS fasade došlo je do širenja požara do vrha zgrade, kao i širenja dima kroz stepenišno okno. Nakon požara sprovedena je istraga koja je ukazala da je do širenja požara putem fasade došlo jer sistem nije konstruisan u skladu sa zahtevima i neadekvatno je apliciran na podlogu, upotrebljena je goriva izolacija i nisu postojali negorivi izolacioni pojasevi koji bi sprečili širenje požara (Hajpál, 2012; White & Delichatsios, 2014).

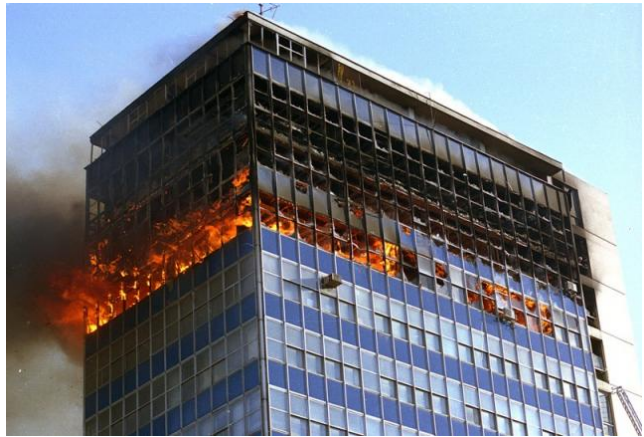
Sl. 3.39 – Otvoreni univerzitet u Novom Sadu u požaru (Vujačić, 2017)

U Srbiji, u Novom Sadu, u 2000. godine došlo je do požara na zgradi Otvorenog univerziteta (Sl. 3.39). Požar je izbio na 12. spratu i brzo se proširio na poslednjih šest spratova zgrade (od 8. do 13.). Požar je ošteti konstrukciju zgrade, a fasada, enterijer i instalacije na spratovima zahvaćenim požarom su u potpunosti uništeni. Velika količina zapaljivih materijala u zgradi i izuzetno jak vetar omogućili su brzo širenje vatre po fasadi (Folić, Radonjanin & Malešev, 2002). U požaru je život izgubila jedna osoba.

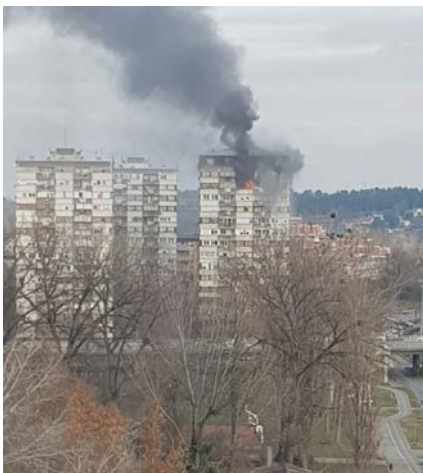
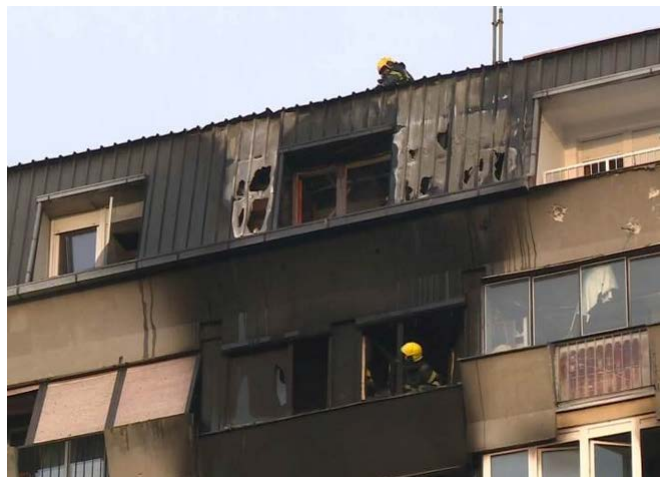
Sl.3.40 – Požar na visokoj stambenoj zgradi na Limanu 2, u Novom Sadu (Kovačev, 2020; Kozarov; 2020)

U decembru 2020. godine na Limanu 2, kod Mosta Slobode, izbio je požar na visokih stambenoj zgradi, izgrađenoj u sistemu IMS, koja je tipski identična zgradi analiziranoj u studiji slučaja doktorske disertacije. Požar je izbio na 13. spratu zgrade i proširio na 14. sprat i potkrovlje (Sl.3.40). U požaru je lakse povređena jedna osoba (Kovačev, 2020).

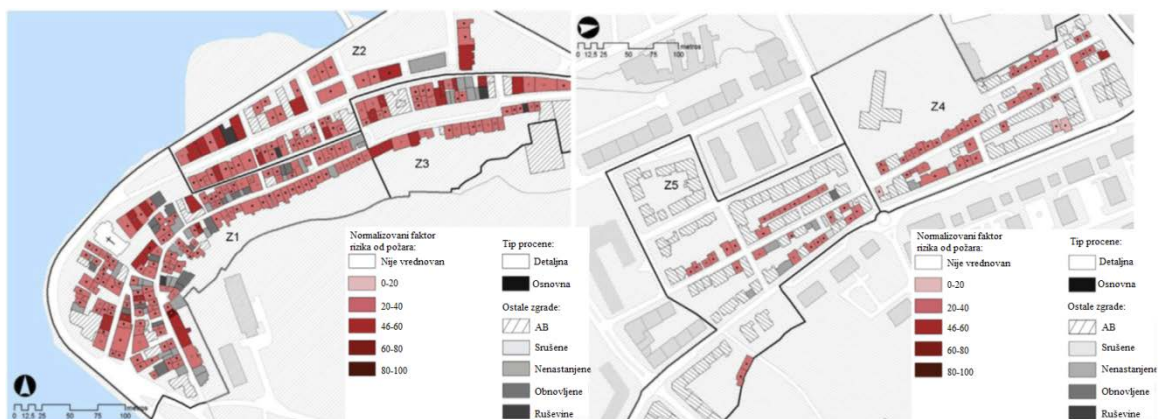
Sl. 3.54 – Mapa rizika od požara u gradskom jezgru Seikala, u Portugaliji (Ferreira et al., 2016)

Ferreira et al. (2016) su razvili novu metodologiju za procenu rizika od požara u urbanim sredinama koju su primenili na staro gradsko jezgro Seikala, u Portugaliji (Sl. 3.54). Primenom razvijene metodologije procenjeno je više od 500 zgrada, a rezultati su prostorno analizirani pomoću integrisanog GIS-a. Prva faza studije slučaja obuhvatila je identifikaciju i prikupljanje glavnih izvora ranjivosti od požara. U narednoj fazi, ovi podaci su korišćeni kao ulazni podaci za razvoj i primenu nove metodologije za procenu rizika od požara.

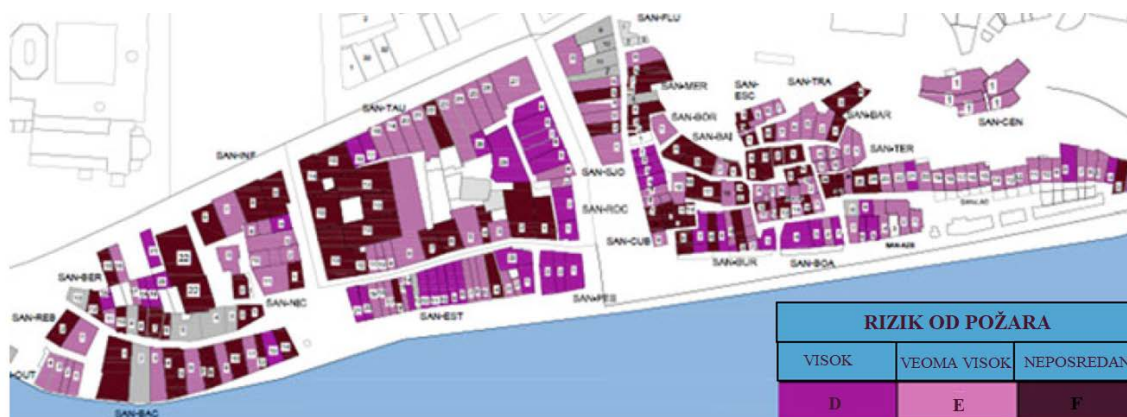
Sl. 3.55 – Mapa rizika od požara u bloku Ribeira/Barredo, u istorijskom centru grada Porto, u Portugaliji (Goncalves & Correia, 2016)

Goncalves & Correia (2016) su predložili metod za procenu rizika od požara u urbanim sredinama. Cilj istraživanja bio je da naprave detaljnu mapu rizika i planove intervencija koji omogućavaju bolji odgovor i ublažavanje efekata urbanih požara. U ovoj studiji korišćena je metoda *CHICHO_RRO*, novi pristup proceni rizika od požara u gradovima koji je primenjen u studiji slučaja sprovedenoj u Portu, gradu u Portugaliji. Rezultat istraživanja je mapa rizika od požara za istraživano područje (Sl. 3.55).

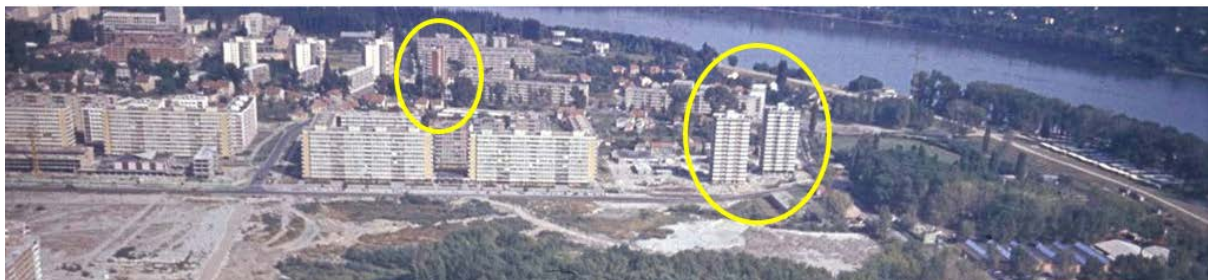
Sl. 4.5 – Kule na Limanu 1 i 2 1970. godine: levo - kula P+13 u Fruškogorskoj ulici; desno - kule S+P+14 kod današnjeg Mosta Slobode – dve kule su izgrađene, treća je u fazi izgradnje (Stare fotografije Novog Sada)

- kula u Fruškogorskoj ulici spratnosti P+13, na Limanu I (arh. Živa Bugarski), IMS sistem;
- tri kule spratnosti S+P+14 kod današnjeg Mosta Slobode, na Limanu II (arh. Štajner-Šelken Breda), IMS sistem;

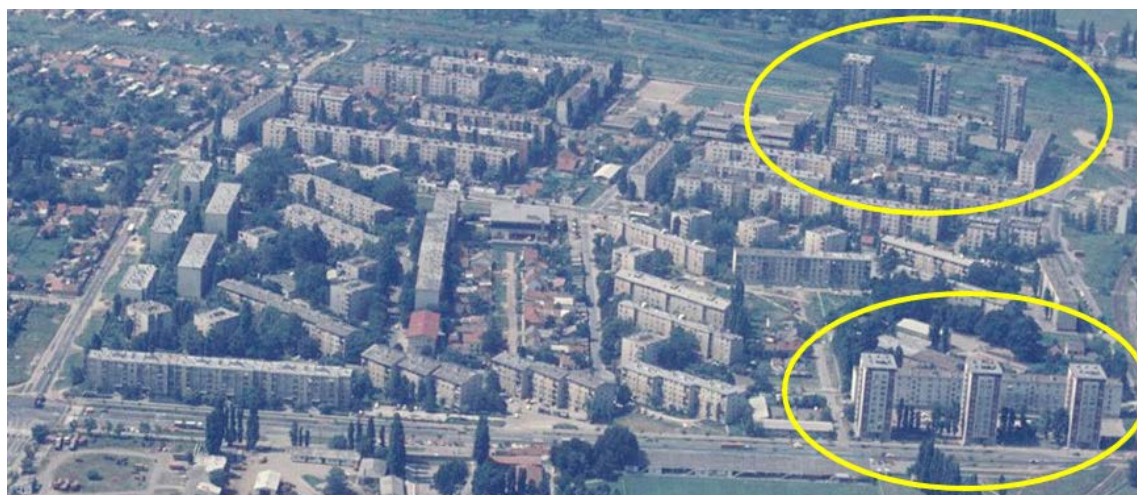
Sl. 4.6 – Tri kule u Rumenačkoj ulici (dole) i tri kule u ulici Veselina Masleše (gore) 1987. godine (Stare fotografije Novog Sada)

Na Detelinari je ukupno izgrađeno 6 kula, tehnologijom klasične gradnje (Sl. 4.6):

- tri kule spratnosti S+P+11 u Rumenačkoj ulici (arh. Petar Jankov) i
- tri kule spratnosti P+12 u ulici Veselina Masleše

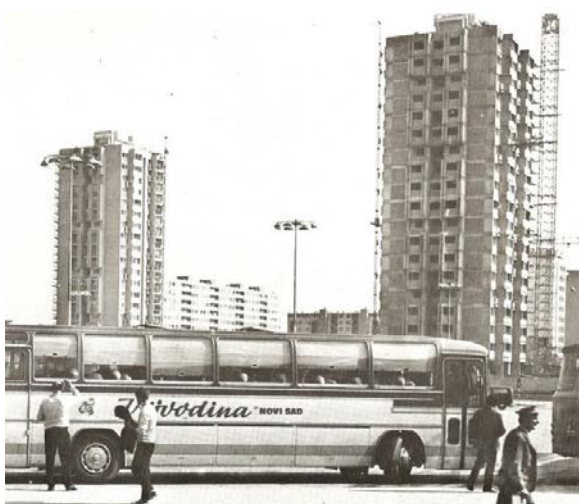
Sl. 4.7 – Izgradnja stambenih kula na području današnje železničke stanice 1972. godine (Istorijski arhiv grada Novog Sada)

- tri kule spratnosti S+P+18 pored nove Železničke stanice (arh. Petar Stogov, Predrag Marjanović i Ivica Mladenović, Sl. 4.7), unapređenom klasičnom tehnologijom gradnje²;
- kula spratnosti P+16 (arh. Borivoje Jovanović, Predrag Cagić i Milan Lojanica), koja ujedno predstavlja jedinu kulu izgrađenu u industrijskom sistemu NS 71;
- dve kule spratnosti S+P+11 (arh. Mihailo Čanak, Sl. 4.8), klasično građene;

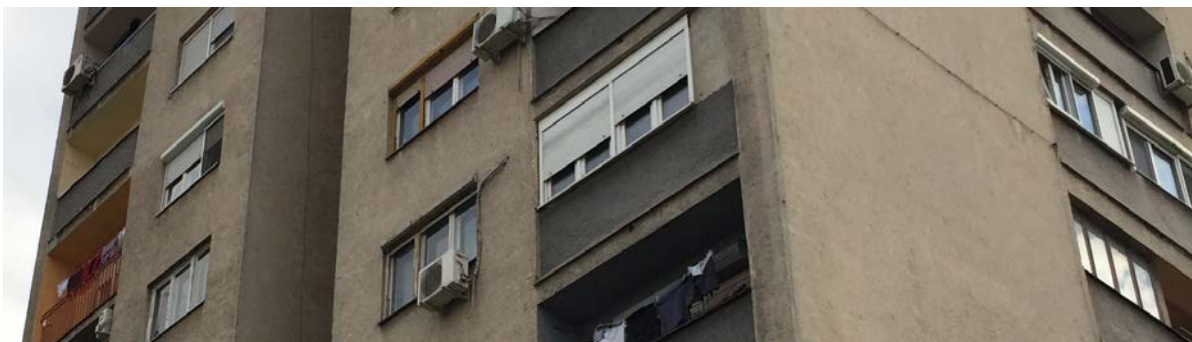
Sl. 4.18 – Detalji fasade stambene kule KM-60: spoljni zidovi od tufe blokova $d=20\text{cm}$ sa završnom obradom od plemenitog maltera („teranova“)

Spoljni zidovi su izvedeni od tufe blokova $d=20\text{cm}$ ili od opeke $d=25\text{ cm}$, sa završnom obradom od plemenitog maltera („teranova“) i veštačkog kamena (Sl. 4.18 i Sl. 4.19).

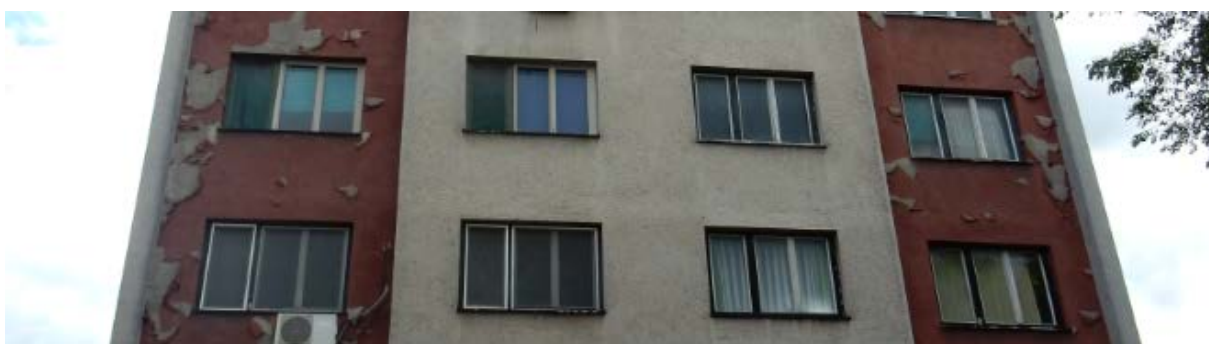
Sl. 4.19 – Detalji fasade stambene kule Fu-37: spoljni zidovi od opeke $d=25\text{ cm}$, sa završnom oblogom od plemenitog maltera („teranova“)

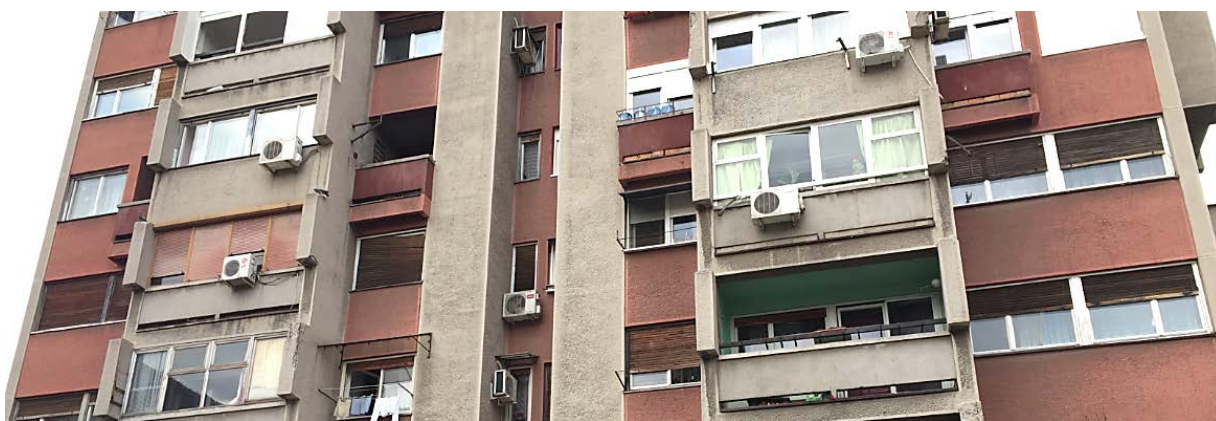
Sl. 4.22 – Detalji fasade stambene kule BO-2: spoljni zidovi od keramzit blokova $d=25$ cm i AB platana $d=20$ cm sa unutrašnjom izolacijom od EPS-a 5cm, sa završnom oblogom od maltera

Spoljni zidovi su izvedeni od keramzit blokova $d=25$ cm i AB platana $d=20$ cm sa unutrašnjom izolacijom od ekspaniranog polistirena 5cm. Završna obrada spoljnih zidova je malter (Sl. 4.22).

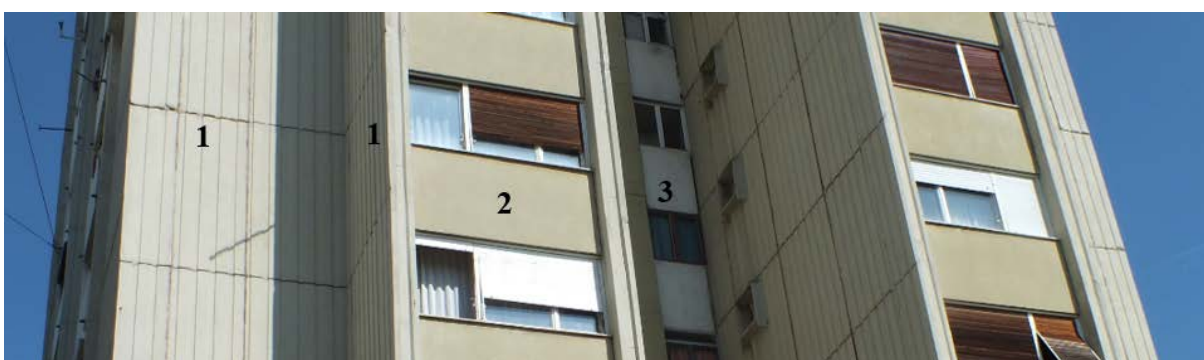
Sl. 4.25 – Detalji kraće fasade stambene kule Fr-6: montažna AB viseća kanelirana platna (1), montažne parapetne obloge (2) i montažni parapetni elementi na spoljnim ostavama (3)

Na poprečnim fasadama (Sl. 4.25) identifikovani su noseći zidovi izvedeni od betona $d=15$ cm sa izolacijom od ekspaniranog polistirena debljine 2 cm sa spoljne strane. Preko termoizolacije zida su montažna AB kanulirana platna debljine 9cm, okačena o betonsku ploču. Između betonskog platna i termoizolacije je vazdušni prostor od 3cm koji cirkuliše. Parapetni AB zidovi su obloženi montažnom parapetnom oblogom $d=9$ cm. Na spoljnim ostavama fasadni parapetni elementi su izvedeni kao montažni AB elementi $d=8$ cm.

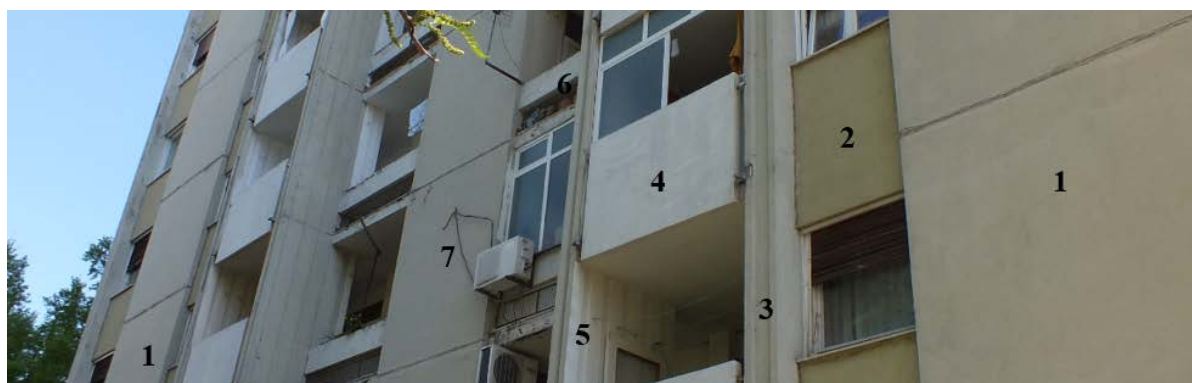
Sl. 4.26 – Detalji duže fasade kule Fr-6: montažni panoi (1), montažni parapeti (2), montažne betonske kanelirane obloge (3), montažne betonske ograde (4), beton sa kanelurama (5), montažna betonska korita (6) i montažni AB elementi na spoljnim ostavama (7)

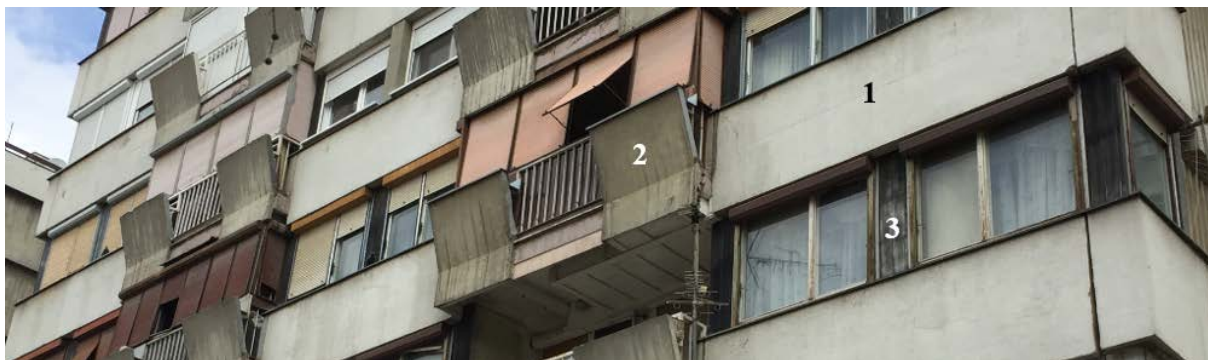
Sl. 4.31 - Detalji duže fasade stambene kule NF-26: 1– lođa (montažni betonski panel), 2- balkon (montažna betonska puna ograda) i 3 – međuprozorski stubić

Duže fasade su formirane kombinacijom parapetnih montažnih panela, prozora i međuprozorskih stubića (Sl. 4.31), a kraće fasade kombinacijom AB platana, parapetnih panela i prozora (Sl. 4.32). Lođe i balkoni imaju delimično montažnu punu ogradu a delimično bravariju, spređa i sa boka. U slučaju balkona, parapetne panele odlikuje prostorni oblik. Zidovi u lođama i balkonima su klasično zidani opekom debljine 25cm. Deo zidova u prizemlju je izveden u fugovanoj opeci. Svi prozori su krili na krilo – dvostruki drveni (Građevinski kombinat „Beton“, 1971).

Završna obrada parapetnih fasadnih panela je „teraplast“ ili ravan gladak beton u prirodnoj boji, a međuprozorskih stubića tarolit u tamno sivoj boji. AB platna su izvedena sa kanelurama u natur betonu. Zidovi zidani opekom su obostrano malterisani.

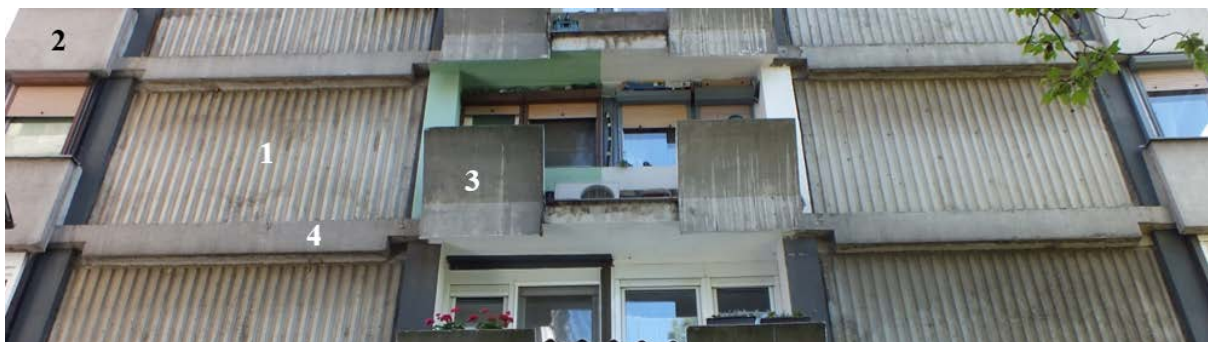
Sl. 4.32- Detalji kraće fasade kule NF-26: 1 – kanelirano AB platno, 2 – lođa (montažni betonski panel), 3-francuski balkon (montažna betonska puna ograda), 4 –ivični nosač

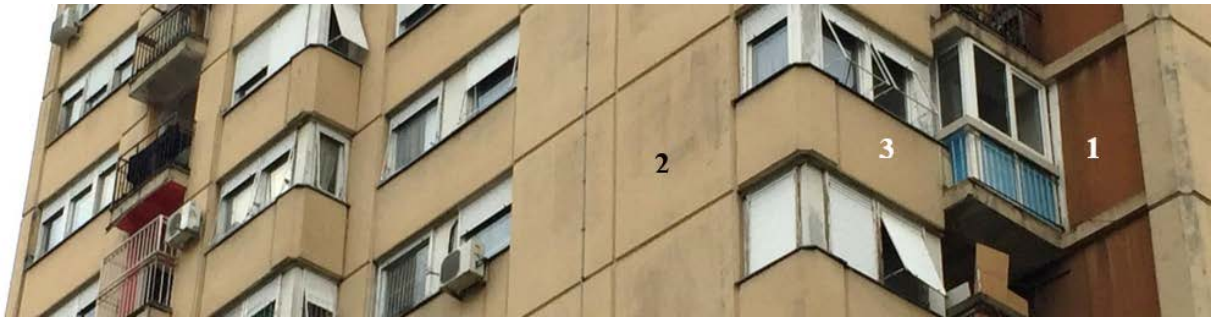
Sl. 4.36 - Detalji fasade zgrada BD-13 i BD-15: AB platno (1), betonski paneli (2) i betonski parapetni elementi (3)

U konstrukciji fasade stambenih kula uočene su sledeće vrste zidova (Sl. 4.36):

- FASADNI PANELI – montažni troslojni AB paneli d=24 cm (8+10+6) sa ispunom od ekspaniranog polistirena kao termoizolacijom;
- PARAPETNI ELEMENTI - montažni troslojni AB parapetni elementi d=21 cm (8+5+8) sa ispunom od ekspaniranog polistirena kao termoizolacijom;
- FASADNA PLATNA – AB platna d=16 cm sa unutrašnjom oblogom 11cm, samo u pojedinim pozicijama termičkog omotača (na granicama radnih soba sa spoljašnjom sredinom);
- ZIDOVI OD OPEKARSKIH ELEMENATA – zidovi od fasadne opeke u prizemlju, d=25cm

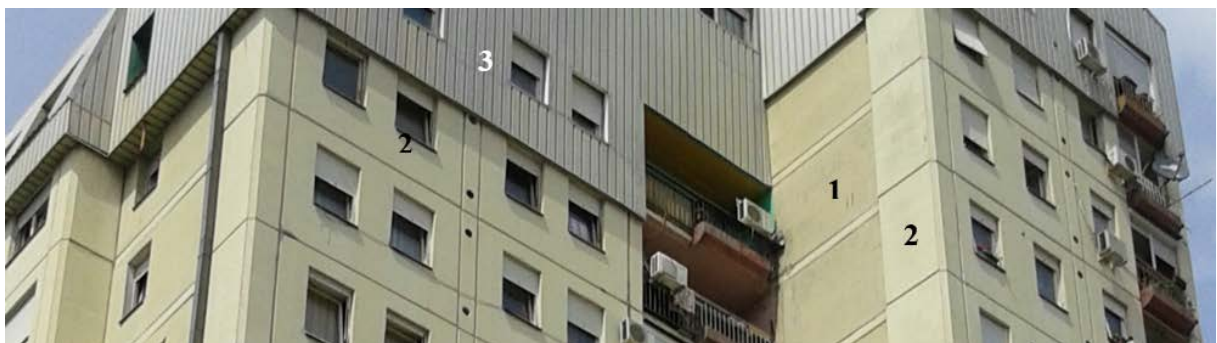
Sl. 4.40 – Detalji fasade stambene kule PB-22: montažno AB platno (1), betonski paneli (2) i zidovi od gas-betonskih blokova obloženi alu-limom (3)

- FASADNI MONTAŽNI PANELI – troslojni AB paneli d=19 cm (8+7+4), ispunjeni ekspaniranim polistirenom kao termoizolacijom;
- FASADNA PLATNA – ukupne debljine 27,5cm: montažna AB platna d=15cm obložena sa spoljne strane ekspaniranim polistirenom 8cm i AB panelima 4,5cm;
- ZIDOVI OD GAS-BETONSKIH BLOKOVA - u lođama, obostrano malterisani, d=20cm i na poslednjim etažama obloženi jednostrukim alu-limom;
- ZIDOVI OD OPEKARSKIH ELEMENATA – deo zidova prizemlja, ukupne debljine 25cm: fasadna opeka 12cm obložena sa unutrašnje strane malterom 1cm, mineralnom vunom 4cm i gipsom 8cm;

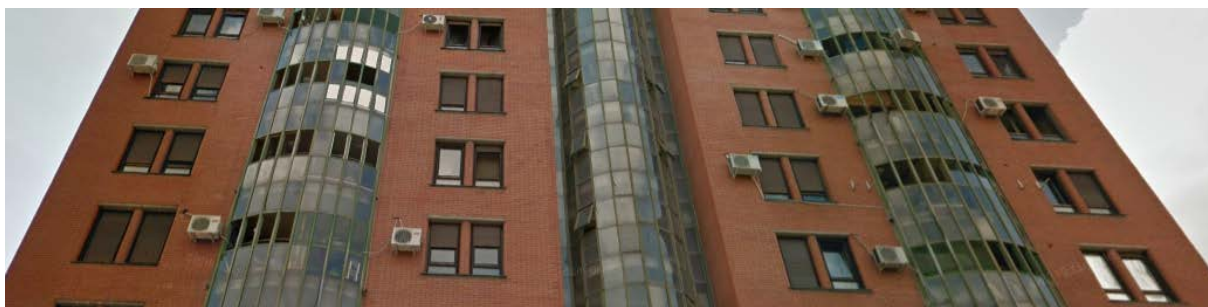
Sl. 4.43 – Detalji fasade stambene kule BCL-5: fugovana opeka

Kao fasadna obloga je identifikovana fasadna fugovana opeka (d=12cm, Sl. 4.43). Između fasadne opeke i zida od pune opeke (d=25cm) postavljena je termoizolacija (kamena vuna, d=5cm).

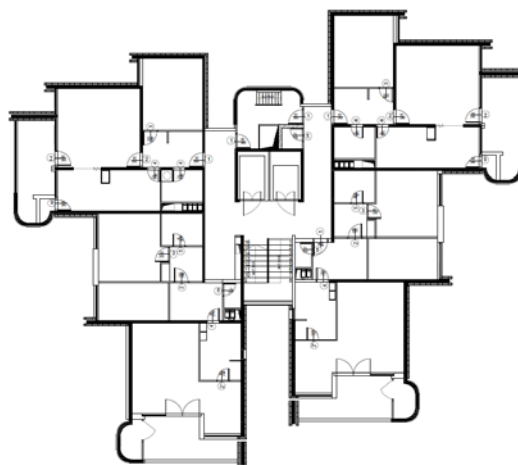
Sl. 4.45 – Osnova karakteristične etaže stambenih kula B-1, BCL-69 i BCL-71 na Limanu 3
