UNIVERZITET U NOVOM SADU

FAKULTET TEHNIČKIH NAUKA

**STRATEŠKI MODEL PLANIRANJA I
PROJEKTOVANJA OBNOVE BETONSKIH
FASADA VISOKIH SLOBODNOSTOJEĆIH
STAMBENIH ZGRADA S ASPEKTA
ENERGETSKE EFIKASNOSTI, TRAJNOSTI I
BEZBEDNOSTI OD POŽARA**

DOKTORSKA DISERTACIJA

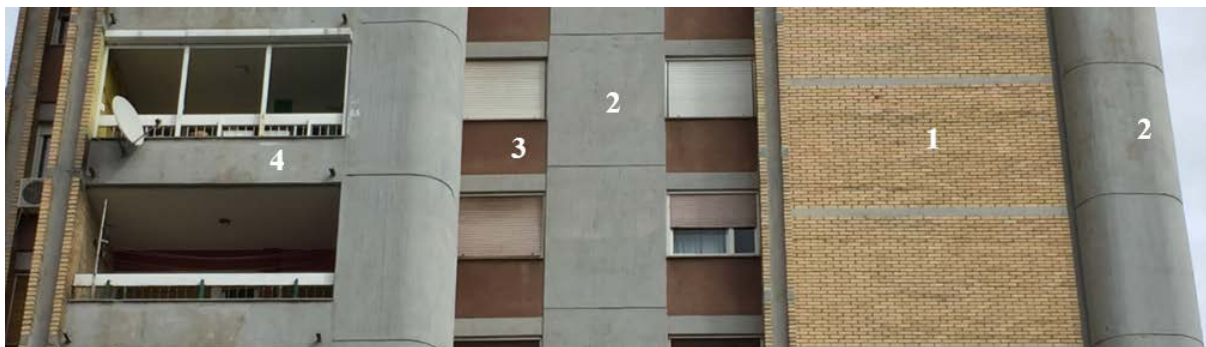
Sl. 4.46 – Detalji fasade stambene kule BCL-69: 1 - fasadna opeka, 2 - AB talpe sa zaštitnim premazom, 3 - plastični malter („teraplast“), 4 - beton sa zaštitnim premazom

- ZIDOVI OD ARMIRANOG BETONA
 - Zidovi izvedeni od betona $d=14$ cm, sa izolacijom od durisol ploča $d=5$ cm i zidom od fasadne opeke $d=12$ cm sa spoljne strane.
 - Zidovi koji nisu zahtevali posebnu termičku izolaciju, zidovi na spoljnim ostavama i lođama - izvedeni od betona $d=14$ cm i AB talpi $d=5$ cm sa završnom obradom u vidu zaštitnog premaza za beton na bazi sintetičkih smola.
- ZIDOVI OD GAS-BETONSKIH BLOKOVA

- Zidovi izvedeni od gas-betonskih blokova („siporeksa“) d=30cm ili d=25cm, obostrano malterisani, pri čemu je sa fasadne strane primenjen plastični malter („teraplast“ gletovan).
- Zidovi izvedeni od gas-betonskih blokova d=25cm obloženi termoizolacionim slojem od ekspaniranog polistirena d=3cm i AB talpi d=3cm sa završnom obradom u vidu zaštitnog premaza za beton na bazi sintetičkih smola.

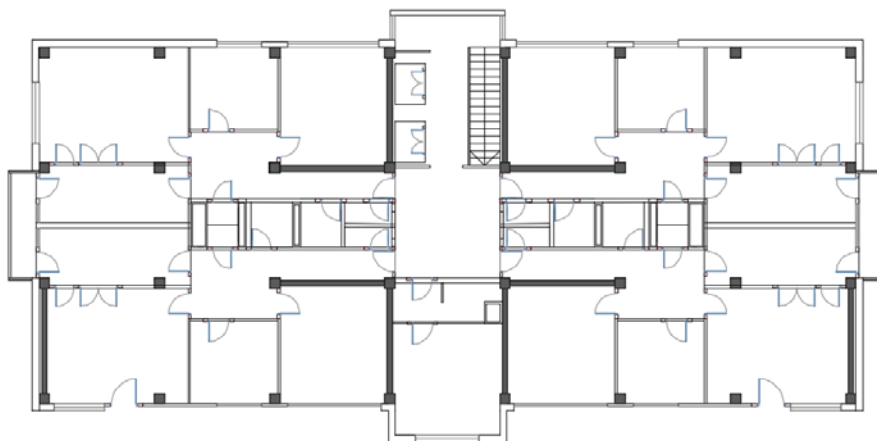
Sl. 4.48 – Osnova karakteristične etaže kule Fr-21

U objektu postoji 65 stanova u kojima prema proceni boravi 226 stanara. Karakteristična etaža sadrži po 4 trosobna ugaona stana i garsonjeru orijentisanu prema jugu (Sl. 4.48).

Kula je razučene, pravougaone, osnove, dimenzija 13,5m x 30,3m, sa plitko izbačenim podesnim svetlarnikom stepeništa i ulazom na severnoj fasadi, i konzolnim terasama na ostalim fasadama. Objekat je ukupne bruto površine cca. 6150m². Krov je ravan, neprohodan. Vertikalni noseći elementi su montažni AB stubovi kvadratnog preseka 38/38 u rasteru 4,2m x 4,2 m (3x7 polja). Međuspratne tavanice su montažne, izvedene kao kasete d=22cm, sa AB rebrima i pločom, a ugrađen je i plafon. U području terasa izvedene su konzolne tavanice širine 1,42m. U cilju podužnog i poprečnog ukrućenja objekta izvedena su AB platna, d=20cm, izlivena na licu mesta (Sl. 4.48). Unutrašnji zidovi su izvedeni od montažnih gipsanih ploča, izuzev u delu kupatila gde su ozidani opekam.

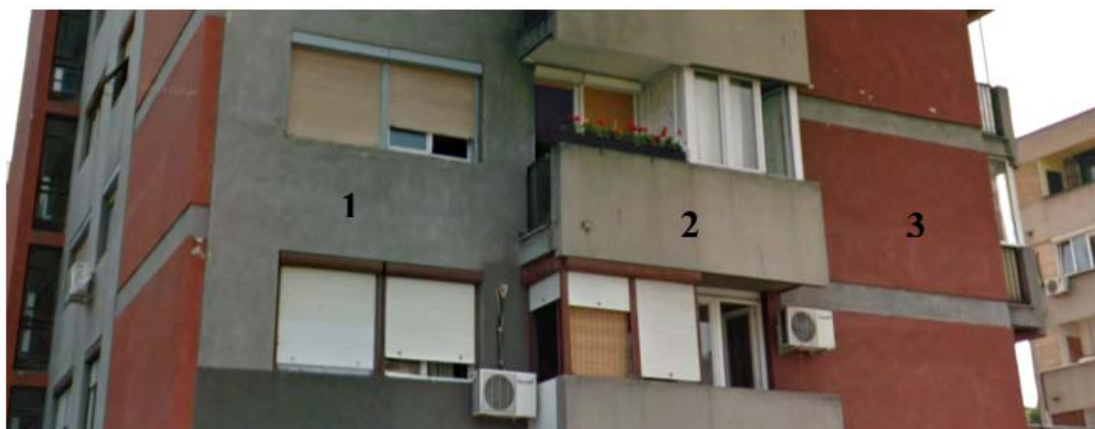
Sl. 4.50 – Detalji kraće fasade stambene kule Fr-21: zidovi od giter opeke, obostrano malterisani (1), montažni betonski parapetni elementi(2) i ventilisani AB zidovi sa završnom oblogom od malterisane giter opeke (3)

Fasadni zidovi su izvedeni kombinacijom montažne i klasične tehnologije gradnje (Sl. 4.49 i Sl. 4.50). U konstrukciji fasade identifikovane su sledeće vrste zidova:

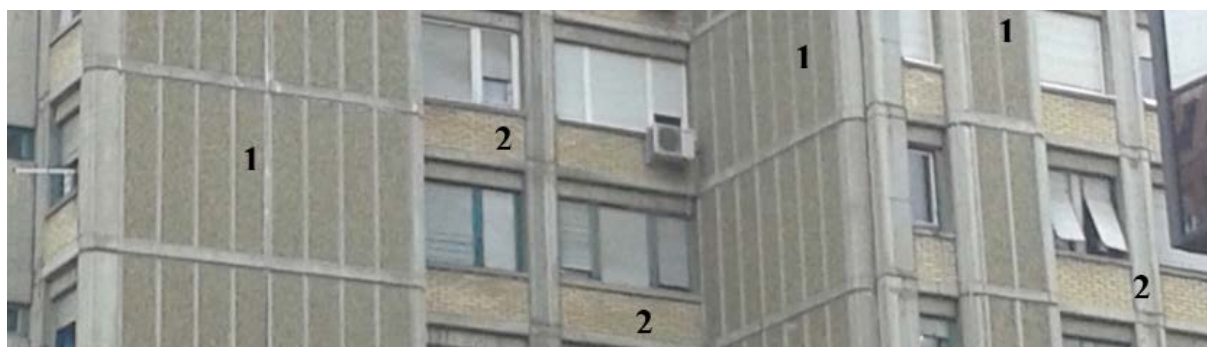
Sl. 4.52 – Detalji fasade stambene kule BO-28: puni zidni montažni paneli sa osnovnim slojem od kermazit betona i oblogom od kulije betona (1) i klasično zidani parapeti od gasbetonskih blokova, sa završnom oblogom od fasadne šuplje opeke (2)

U konstrukciji fasade stambene kule uočene su sledeće vrste zidova (Sl. 4.52):

- MONTAŽNI PANELI - puni zidni montažni paneli sa osnovnim slojem od kermazit betona $d=20\text{cm}$ i oblogom od kulije betona $d=6\text{cm}$. Po vertikali obloga je, naglašenim linijama AB stubića, izdijeljena u polja, osnovnog rastojanja stubića 60cm;
- KLASIČNO ZIDANI PARAPETI - zidovi od gas-betonskih blokova $d=10\text{cm}$ za završnim slojem od fasadne šuplje opeke $d=12\text{cm}$;

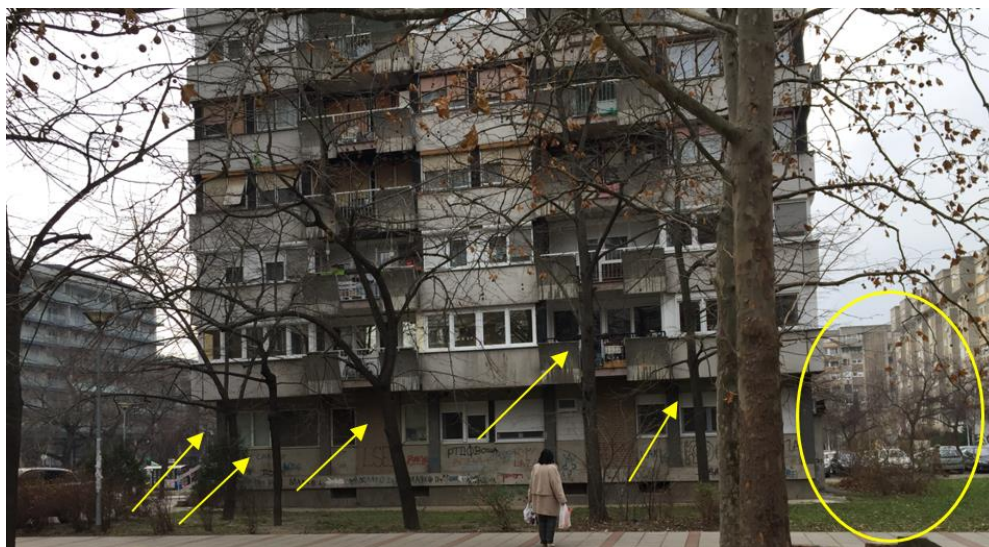
Sl. 5.1 – Visoko rastinje neposredno uz istočnu fasadu, koje doseže do trećine visine zgrade i nisko rastinje neposredno uz severnu fasadu

Neposredno uz istočnu fasadu zgrade, unutar stambenog bloka, identifikovane su prepreke u vidu visokog rastinja, koje doseže do trećine visine zgrade usled čega je nemoguće dovoljno prići fasadi i snimiti je iz neposredne blizine (Sl. 5.1). Na severnoj fasadi udaljenost drona je uslovljena niskim rastinjem, koje onemogućava snimanje sa udaljenosti manje od 4,0 m (Sl. 5.1). Udaljenost drona od južne fasade uslovljena je dužinom spoljnog pristupnog stepeništa koje onemogućava snimanje fasade sa udaljenosti manje od 5,0 m (Sl. 5.2). Na zapadnoj fasadi, neposredno uz zgradu nalazi se kolovoz koji predstavlja pristupni put zgradi (Sl. 5.2) i na kome se odvija učestalo kretanje vozila koja mogu ometati kontrolu leta od strane operatera. Strujni kablovi kojima su krovovi analizirane zgrade i susednih zgrada povezani zahtevaju posebnu pažnju prilikom leta, kako ne bi došlo do kontakta drona sa njima. Visina do koje dosežu vrhovi antena pozicioniranih na krovovima zgrada u stambenom bloku utiču na određivanje visine leta drona.

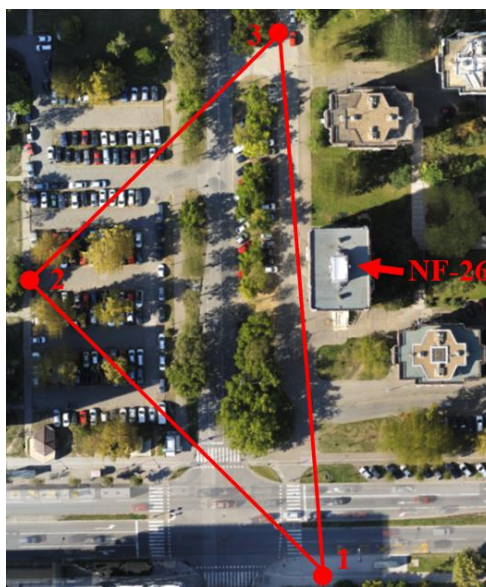
Sl. 5.3 – Skica snimanja orijentacionih tačaka na fasadama predmetne zgrade totalnom stanicom

Za potrebe snimanja orijentacionih tačaka na tri fasade, na osnovu analize situacije na terenu, postavljena je geodetska mikromreža za snimanje sastavljena od tri tačke (Sl. 5.3).

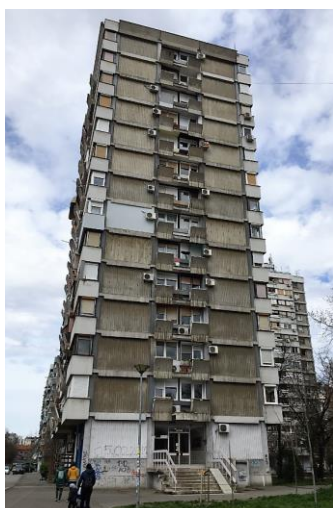
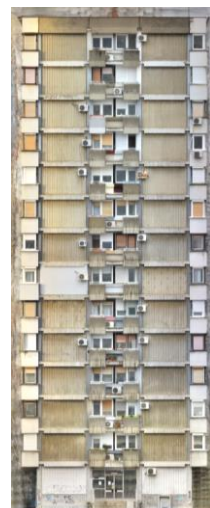
Sl. 5.7 – Jugoistočna fasada: digitalna fotografija, oblak tačaka (sa preko 35 miliona tačaka) i ortofasada (sa prosečnom rezolucijom od 2,2 mm)

Fasada	Broj procesuiranih fotografija	Broj tačaka u oblaku	GSD [mm]	Broj orijentacionih tačaka	Koren srednje kvadratne greške (RMSE) orijentacionih tačaka		
					X greška [mm]	Y greška [mm]	Z greška [mm]
J	1055	35.215.626	2,2	12	4	10	6
Z	1168	25.485.689	2,3	14	20	19	25
S	492	18.565.730	2,8	12	10	9	11

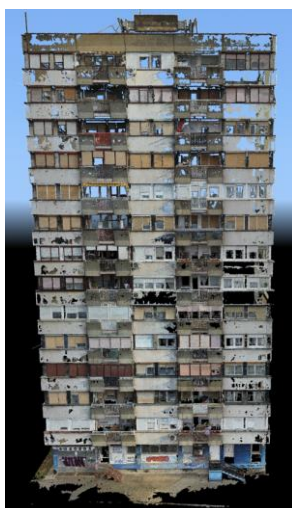
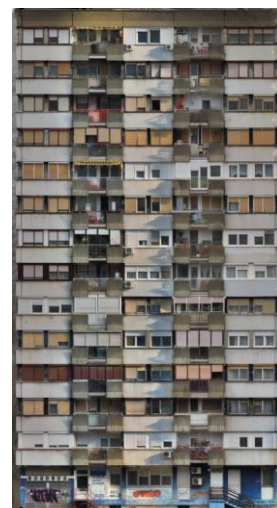
Sl. 5.8 – Jugozapadna fasada: digitalna fotografija, oblak tačaka (sa preko 25 miliona tačaka) i ortofasada (sa prosečnom rezolucijom od 2,3 mm)

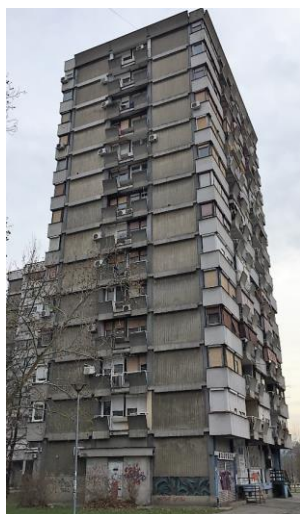
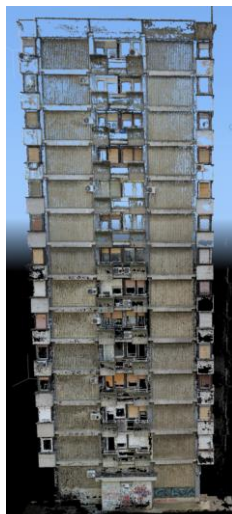
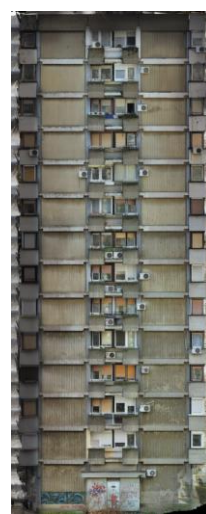
Sl. 5.9 – Severozapadna fasada: digitalna fotografija, oblak tačaka (sa preko 18 miliona tačaka) i ortofasada (sa prosečnom rezolucijom od 2,8 mm)

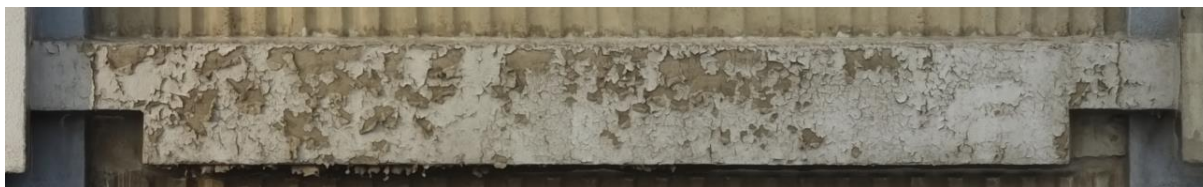
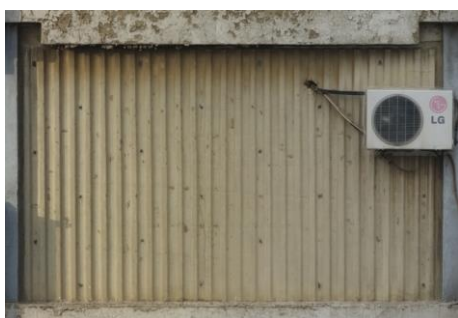
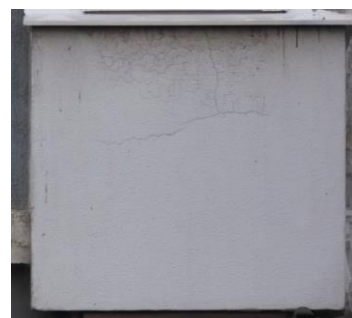
Sl. 5.10 – Prikaz fasadnih elemenata na južnoj ortofasadi: (a) ivični nosač, (b) AB platno, (c) AB oграда balkona i (d) ivični parapetni element lođe (slika desno)

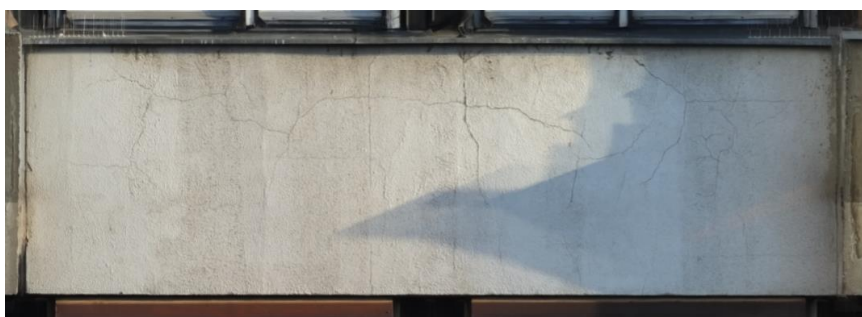
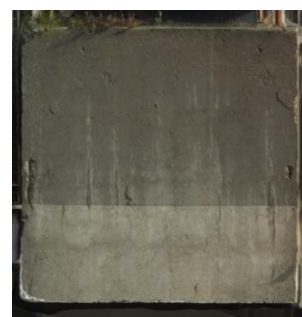
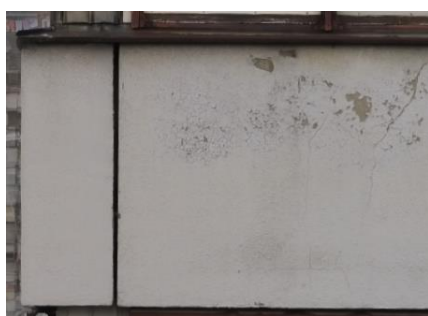
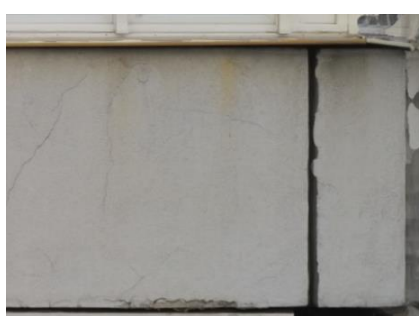
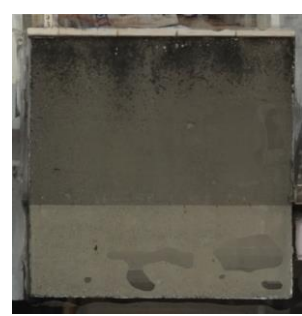
Sl.5.11 – Prikaz fasadnih elemenata na zapadnoj ortofasadi: (a,c,d) parapetni elementi lođe u srednjem i krajnjim poljima i (d, e) AB ograde balkona sa jasnim prikazom i sa uočenim nepravilnostima u vidu zamućenih zona

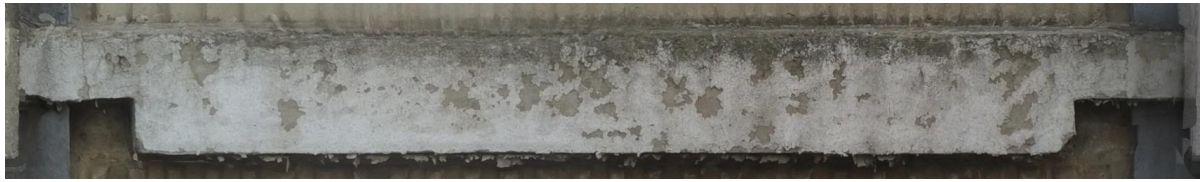
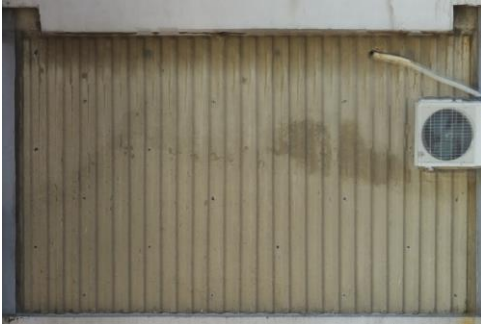
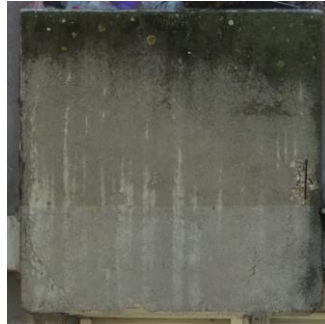
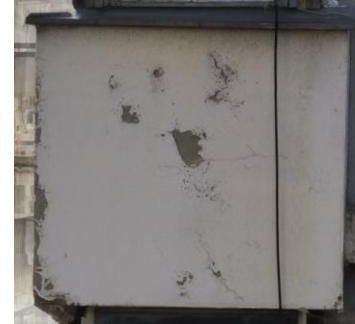
Sl. 5.12 – Prikaz fasadnih elemenata na severnoj ortofasadi: (a) ivični nosač, (b) AB platno, (c) AB ograda balkona i (d) ivični parapetni element lođe (slika desno)

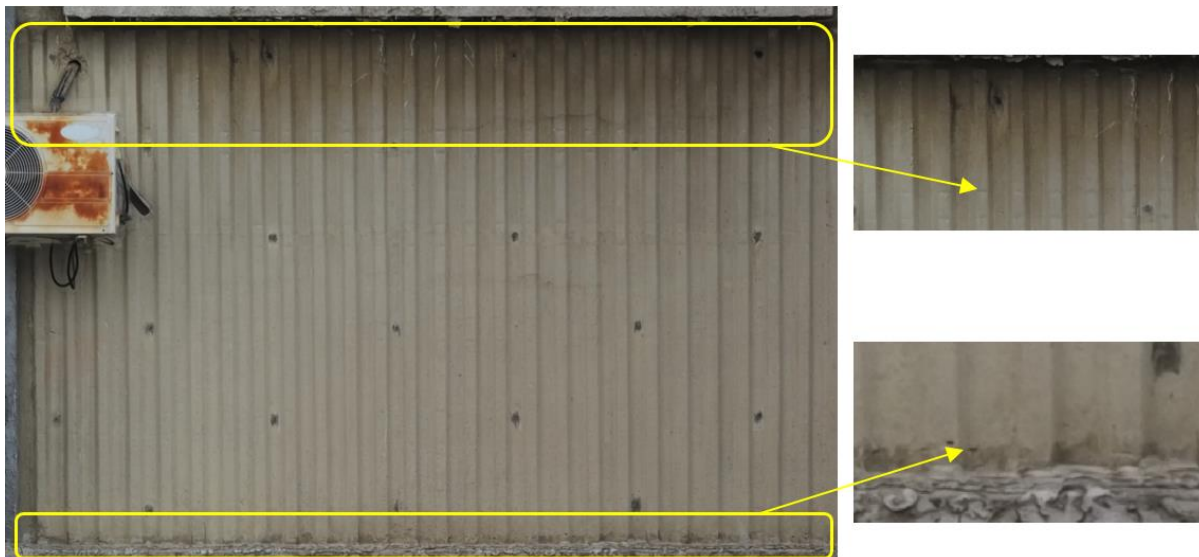
Sl. 5.15 – Mrlje od vlage identifikovane u gornjim i donjim zonama zidova, na spoju sa horizontalnim ivičnim nosačima (segment zida Z_{D-E/1} na IX spratu)

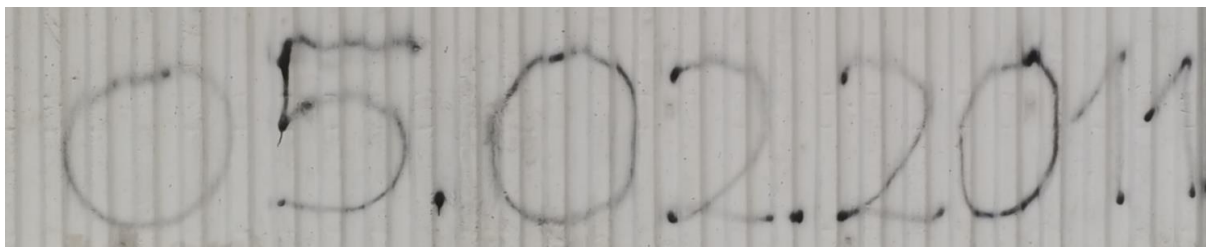
Grafiti su identifikovani na zidovima suterena i prizemlja (Sl. 5.16) i manifestuju se u vidu neautorizovanih slika i crteža, apliciranih na zidove primenom različitih vrsta boja i markera i posledica su vandalizma. Grafiti na fasadi se smatraju oštećenjem jer mogu biti veoma štetni, s obzirom na poroznost materijala za oblaganje, dok ih je pojedinim slučajevima nemoguće potpuno ukloniti (Brito et al., 2020), a takođe ometaj detekciju oštećenja. Indirektan uticaj na pojavu prljavštine ima i nesprovođenje radova na održavanju i čišćenju fasadnih površina.

Sl. 5.16 – Grafiti identifikovani na AB zidovima suterena i prizemlja (segment zida Z_{B-C/1})

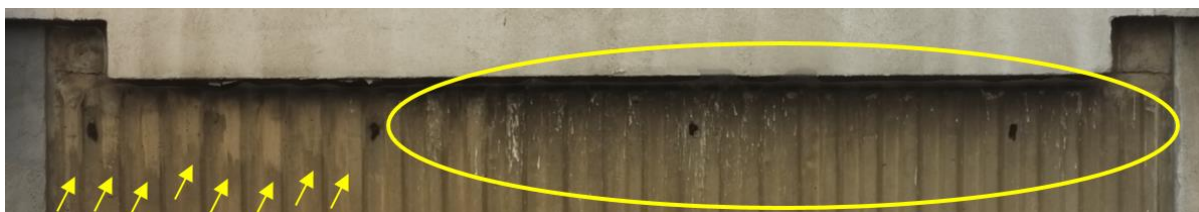
Sl. 5.17 – Lokalne promene boje zidova neposredno ispod ivičnog nosača (segment zida Z_{B-C/1} na VIII spratu)

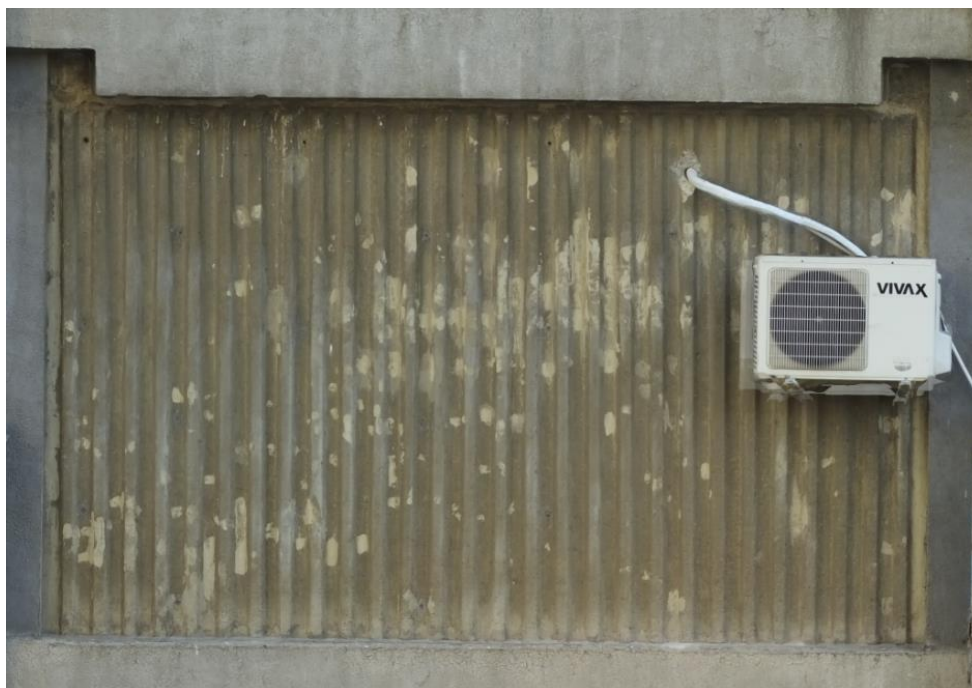
Sl. 5.18 – Promene boje zidova na severnoj fasadi (segment zida Z_{D-E/6} na II spratu)

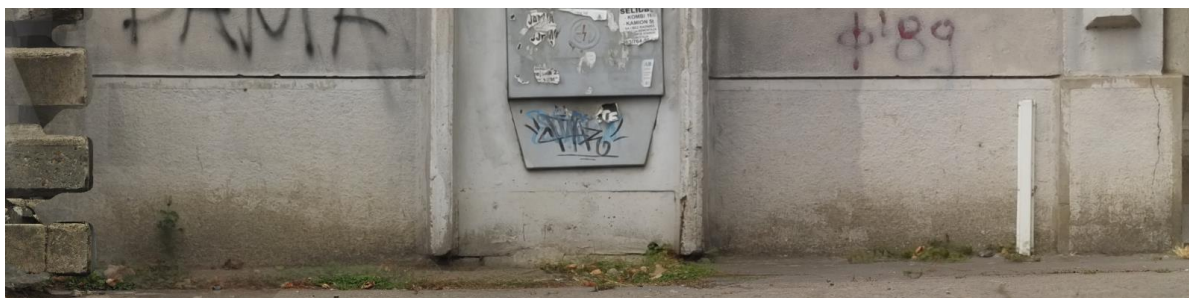
Biološka korozija identifikovana na zidovima se manifestuje u vidu zelenih mrlja i rezultat je prisustva lišajeva i mahovine. Biološka korozija je identifikovana u zonama kontakta zidova sa tlom (Sl. 5.19) i rezultat je prisustva vlage, odnosno ciklusa naizmeničnog vlaženja i sušenja kojima su zidovi izloženi. Odsustvo održavanja i čišćenja fasadnih površina, predstavljaju indirektnu uzroke ove pojave.

Sl. 5.19 – Biološka korozija identifikovana u zonama kontakta zidova sa tlom (segment zida Z_{D-E/1} u suterenu)

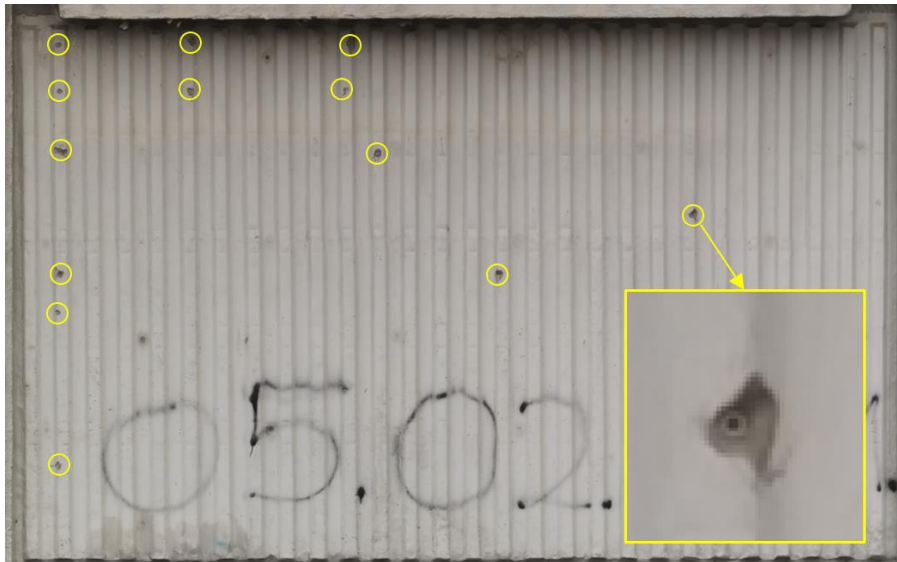
Sl. 5.22 – Lokalna mehanička oštećenja betona (segment zida Z_{B-C/1} u prizemlju)

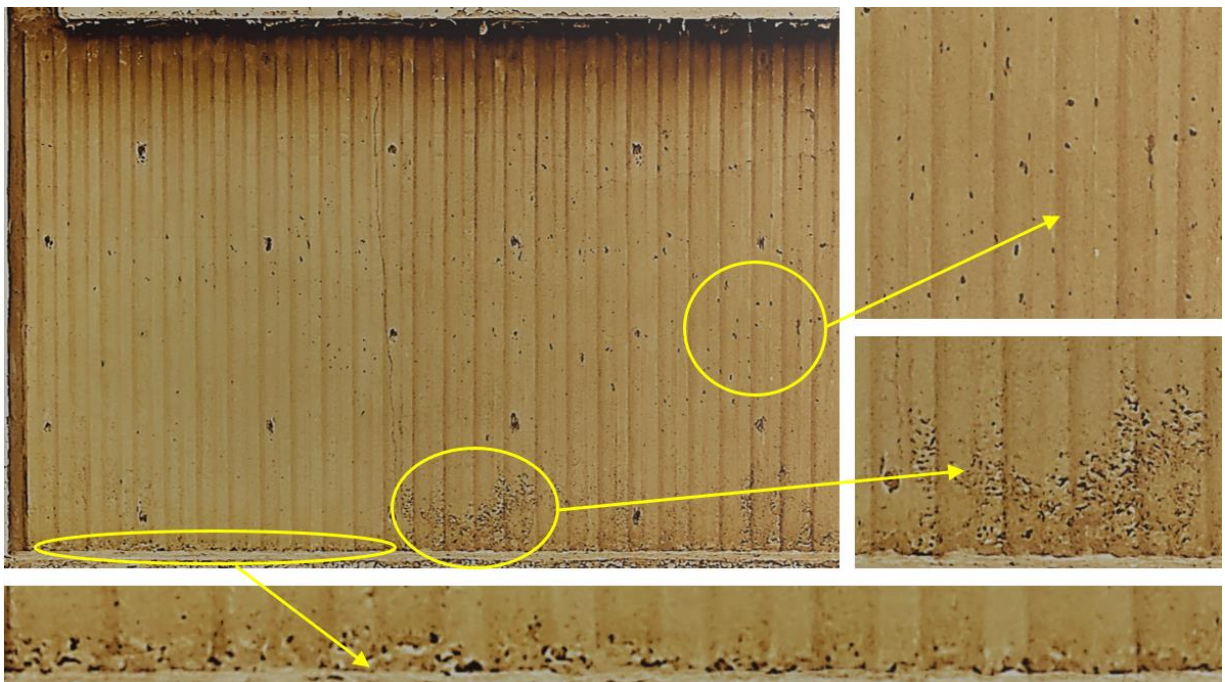
Rupičasta površina je identifikovana na svim segmentima zidova (Sl. 5.23) i posledica je mehurića zarobljenog vazduha uz oplatu prilikom ugradnje betona. Defekt ima uniforman karakter celom površinom zidova.

Lokalno nedovoljno zbijen beton je identifikovan na svim segmentima zidova i manifestuju se u vidu zona u kojima je beton porozniji. Defekt je karakterističan za donje zone segmenata zidova (Sl. 5.23) kao posledica otežanog zbijanja betona u donjim delovima tankih vertikalnih elemenata i izraženiji je na segmentima zidova na severnoj fasadi. Dati defekt utiče na lokalnu redukciju zaštitnog sloja betona i identifikovan je na oko 5% ukupne površine AB zidova.

Sl. 5.23 – Defekt rupičaste površine identifikovan na celoj površini zidova i lokalno nedovoljno zbijen beton u donjim zonama zidova (segment zida Z_{D-E/1} na X spratu)

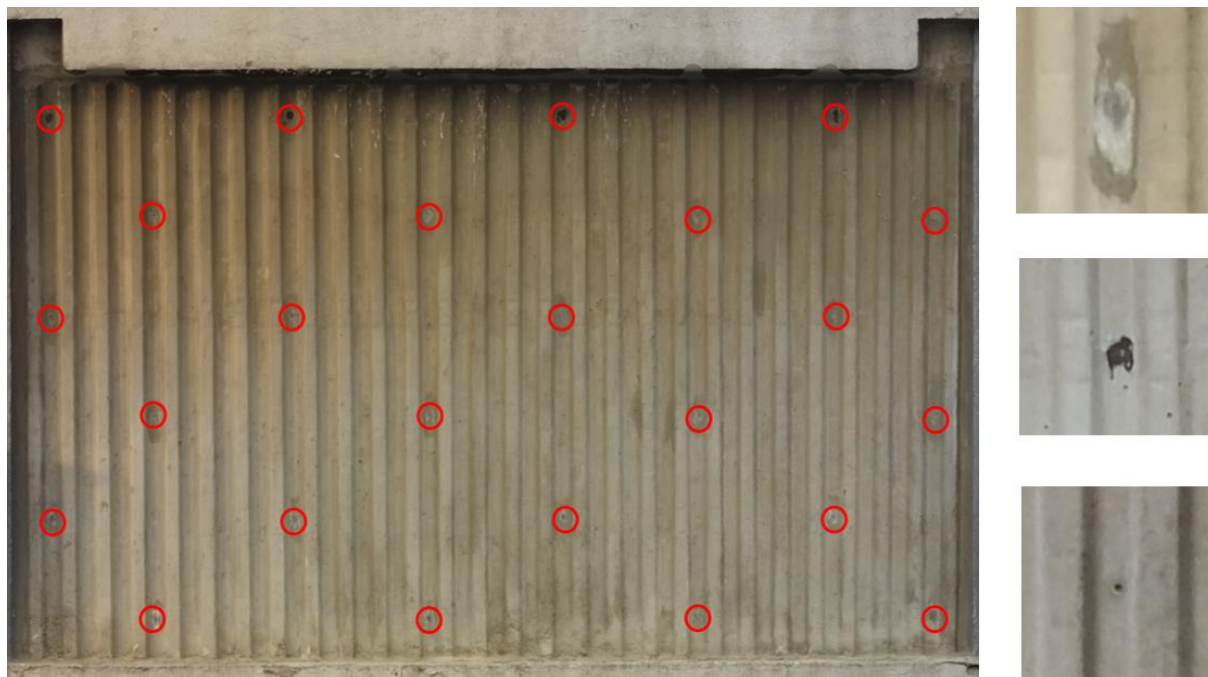
Sl. 5.24 – Tragovi pričvršćivanja oplatnih ravni identifikovani na AB zidovima

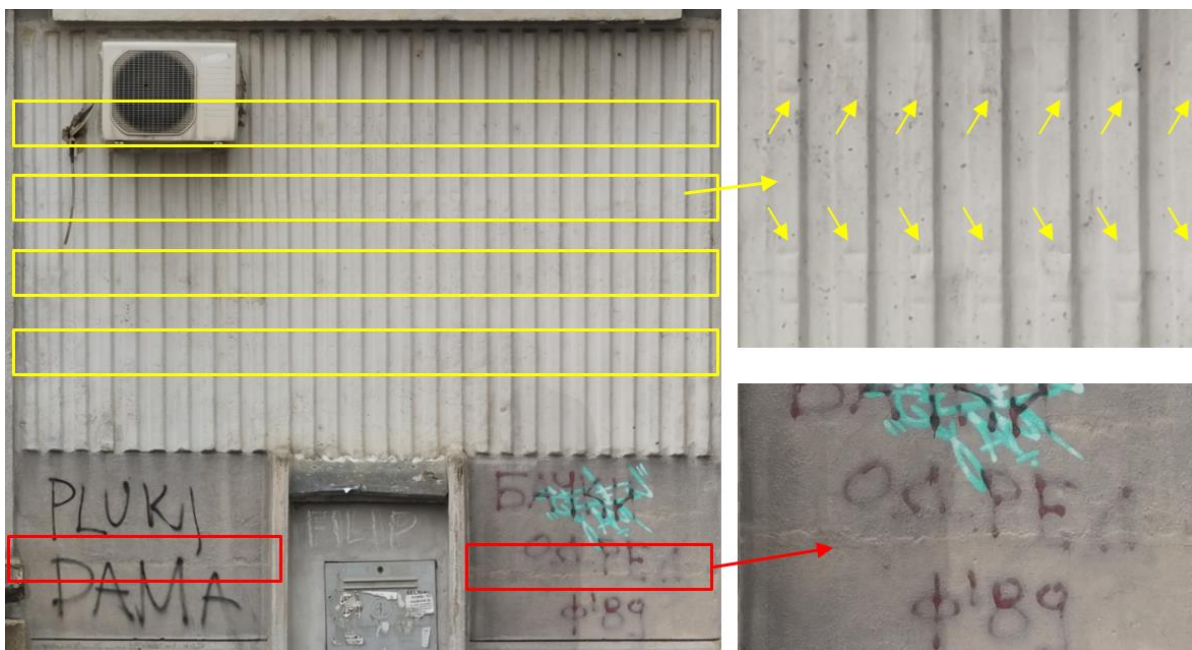
Sl. 5.25 – Geometrijska imperfekcija identifikovana na AB zidovima južne fasade (obeležena žutom bojom) i neadekvatno izveden prekid i nastavak betoniranja segmenata zidova u suterenu i prizemlju (obeleženo crvenom bojom)

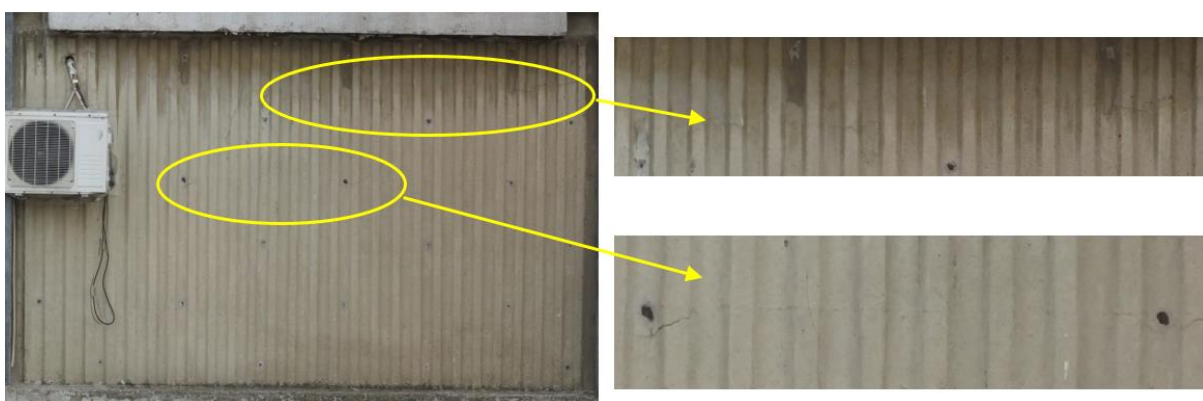
Sl. 5.26 – Neadekvatno povezani slojevi betona identifikovani na AB zidovima severne fasade; horizontalna pukotina identifikovana na segmentu zida $Z_{D-E/6}$ na IX spratu na mestu ovog defekta

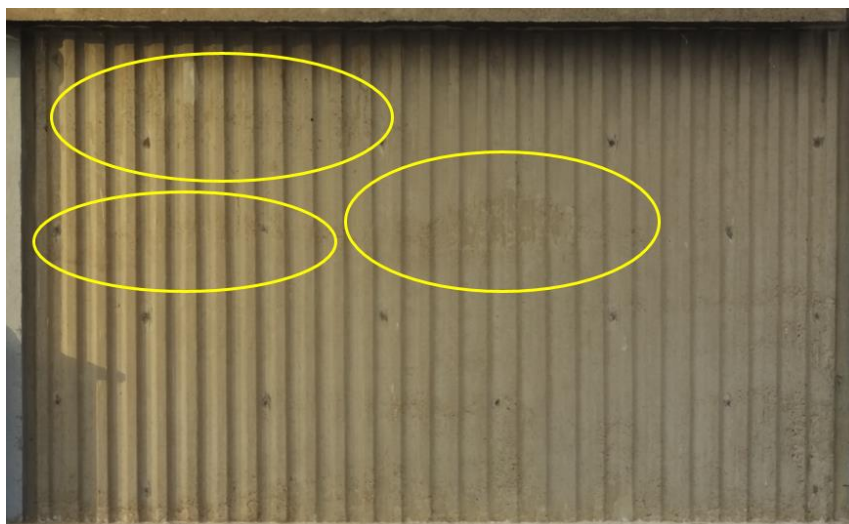
Lokalne promene boje betona su identifikovane na zidovima i kao defekti koji su posledica nečistoće oplatnih ravni i izbora neadekvatnog sredstva za sprečavanje/smanjenje athezije između betona i oplatne ravni (Sl. 5.27).

Sl. 5.27 – Lokalne promene boje zidova usled nečistoće oplatnih ravni i izbora neadekvatnog sredstva za sprečavanje/smanjenje athezije između betona i oplatne ravni (segment zida Z_{B-C/1} na XIII spratu)

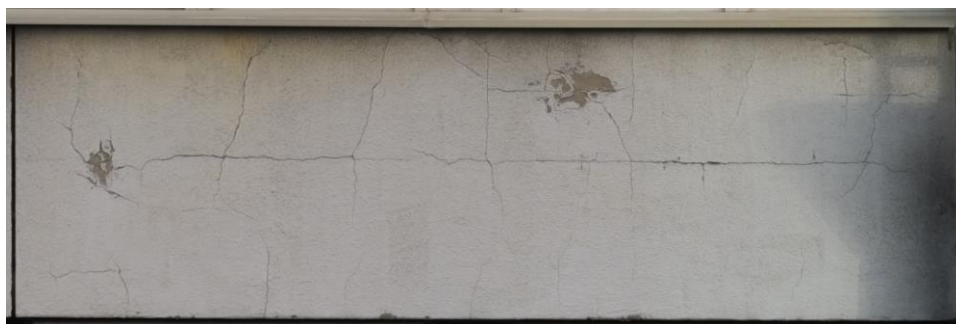
Na dužim fasadama prsline i pukotine su identifikovane na svim parapetima. Dominiraju orijentisane prsline i pukotine, kao i pukotine proizvoljnog pravca. Ova vrsta oštećenja se uglavnom prostire celom površinom parapeta (Sl. 5.31).

Sl. 5.31 – Izgled karakterističnih prslina i pukotina identifikovanih na parapetnim elementima dužih fasada (parapet $P_{5-6/A,V}$)

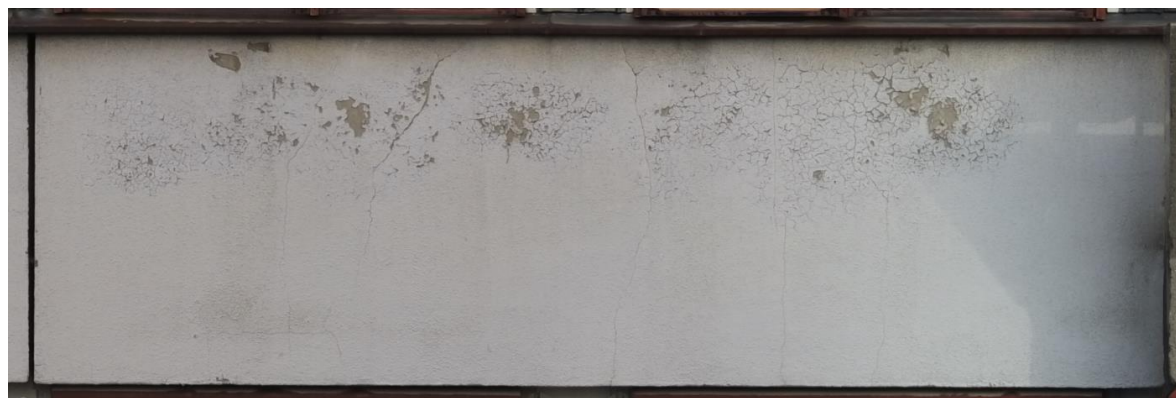
Sl. 5.35 – Ljuškanje i odvajanje završnog dekorativnog maltera u gornjim zonama parapetnih elementa dužih fasada (parapet $P_{5-6/A,VIII}$)

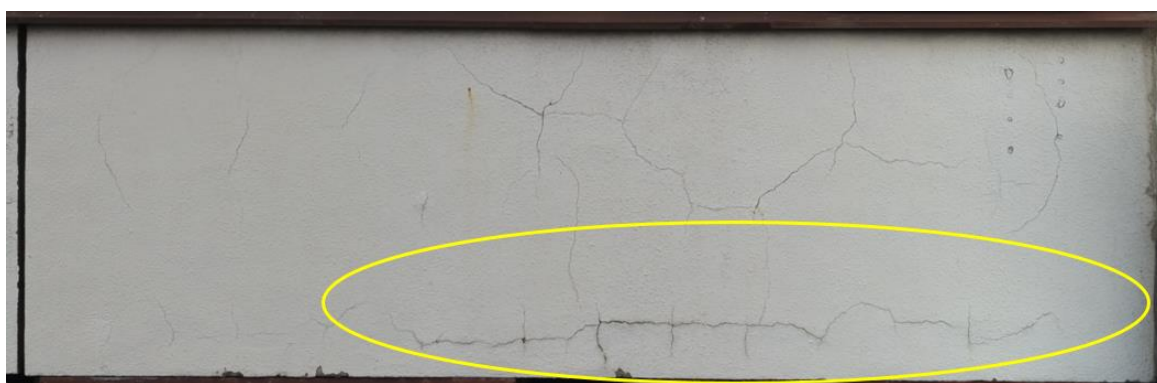
Sl. 5.37 – Pukotine koje su se preslikale sa betona na malter (parapet $P_{5-6/F,XIII}$ na zapadnoj fasadi)

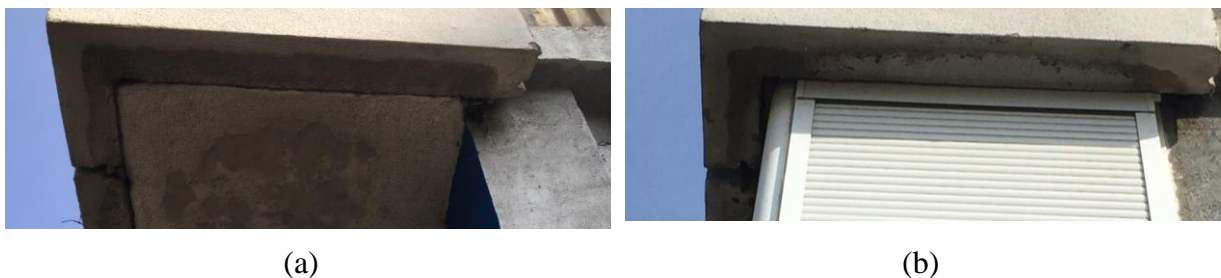
Pored oštećenja završnog sloja i spoljašnjeg sloja betona, na parapetima su identifikovane i mrlje od prodora atmosferilija kroz spojnice (Sl. 5.39).

Sl. 5.39 – Mrlje od prodora atmosferilija kroz spojnice: (a) parapet $P_{A-B/1,I}$ i (b) parapet $P_{A-B/1,II}$

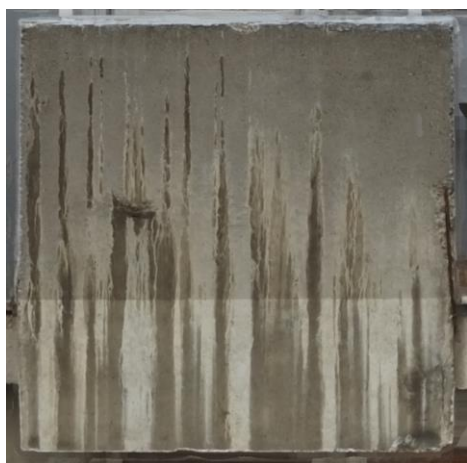
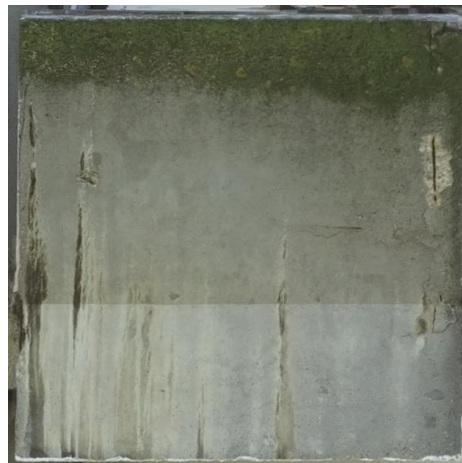
Oštećenja u vidu pucanja, odvajanja i otpadanja betona usled korozije armature i mrlja od slivanja kiše, kao i defekti mali zaštitni sloj betona i lokalno nedovoljno zbijen beton su identifikovani na većini ograda, na svim fasadama. Za severnu fasadu je pored ovih defekata i oštećenja, karakteristična i biološka korozija (Sl. 5.41).

Ograda O_{C/1,III} na južnoj fasadi

Ograda O_{D/6,III} na severnoj fasadi

Sl. 5.41 – Oštećenja identifikovana na montažnim AB ogradama: mali zaštitni sloj betona, pucanje, odvajanje i otpadanje betona usled korozije armature, mrlje od slivanja kiše, biološka korozija lokalno nedovoljno zbijen beton

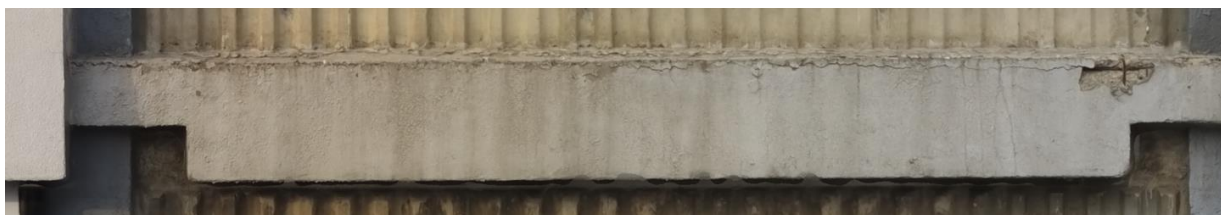
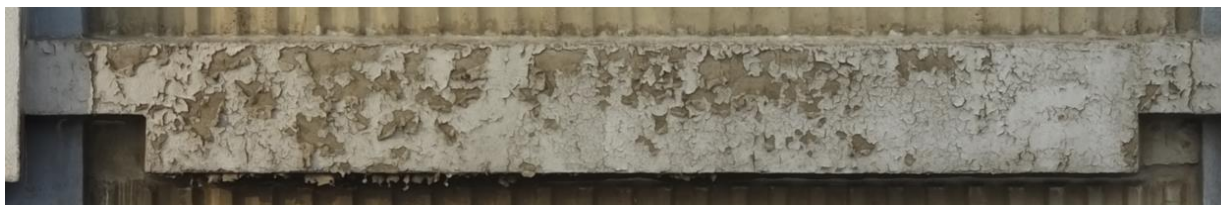
Ivična greda G_{B-C/1} između V i VI sprata

Ivična greda G_{B-C/1} između XI i XII sprata

Sl. 5.42 – Oštećenja identifikovana na ivičnim gredama na južnoj fasadi: mrlje od prljavštine, ljuskanje završnog premaza, mali zaštitni sloj betona, pucanje, odvajanje i otpadanje betona usled korozije armature

Ljuskanje završnog premaza je identifikovano na većini ivičnih nosača. Oštećenje može biti uzrokovano ili sprečenom difuzijom vodene pare, koja se nagomilava u substratu, tj betonu i vrši pritisak na završni premaz, koji postepeno počinje da se odvaja od substrata, puca i ljuska se. Drugi razlog može da bude i različiti koeficijenti linearnog termičkog izduženja, kada se završni premaz manje skuplja od substrata. Potencijalni uzrok može biti i starenje materijala.

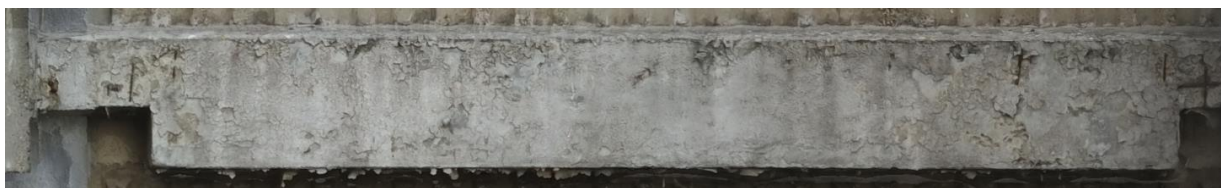
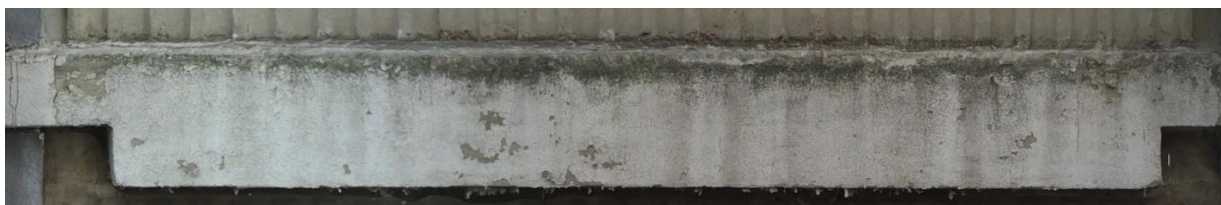
Ivična greda G_{B-C/6} između VII i VIII sprata

Ivična greda G_{B-C/6} između III i IV

Sl. 5.43 – Oštećenja identifikovana na ivičnim gredama na severnoj fasadi: mrlje od prljavštine, biološka korozija, ljuskanje završnog premaza, mali zaštitni sloj betona, pucanje, odvajanje i otpadanje betona usled korozije armature

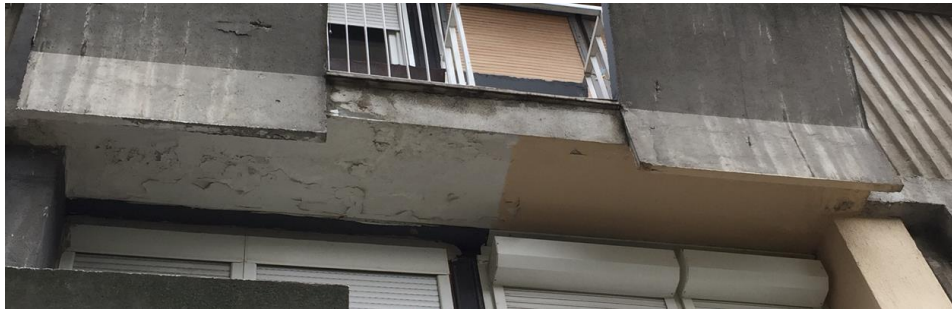
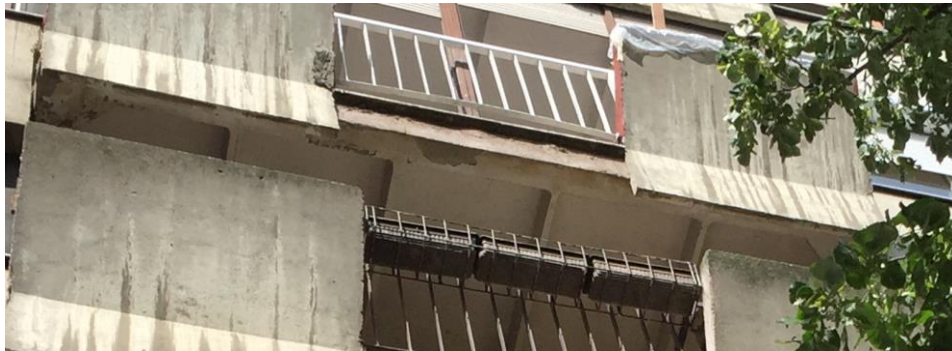
Sl. 5.45 – Oštećenja na donjoj površini konzolnih tavanica: (a) tavanica $T_{C-D/6}$ između I i II sprata na severnoj fasadi – ljuskanje boje i (b) tavanice $T_{4-5/F}$ između III i IV sprata na istočnoj fasadi - pucanje, odvajanje i otpadanje završnog premaza

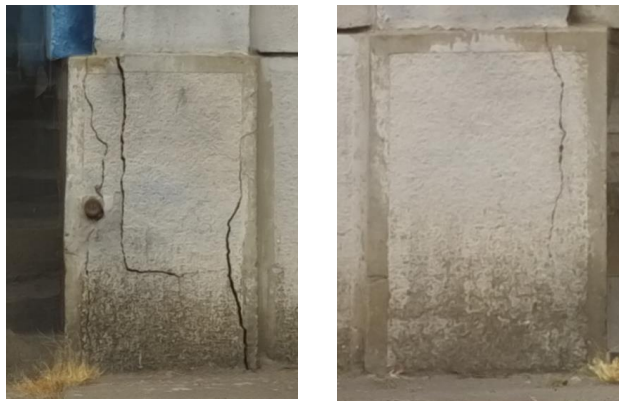
Na stubovima su detektovana samo oštećenja estetske prirode. Na kontaktu zgrade sa tlom izvedena je sokla od veštačkog kamena i identifikovano je pucanje i odvajanje sokle od stubova (Sl. 5.46).

Sl. 5.46 – Pucanje i odvajanje sokle od veštačkog kamena u zoni stubova na kontaktu zgrade sa tlom na južnoj fasadi

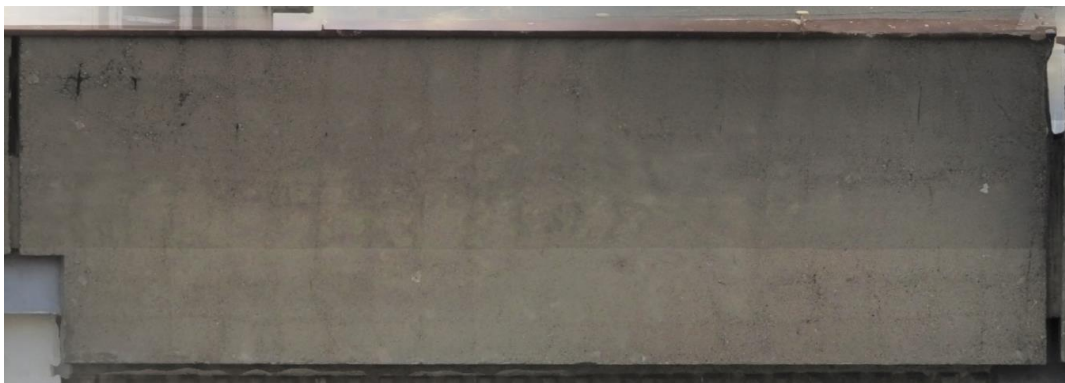
Na elementima krovne atike izvedenim u natur betonu identifikovani su lokalni defekti u vidu nedovoljno zbijenog betona i malog zaštitnog sloja betona.

Sl. 5.47 – Lokalno nedovoljno zbijen beton i mali zaštitni sloja betona na elementima krovne atike

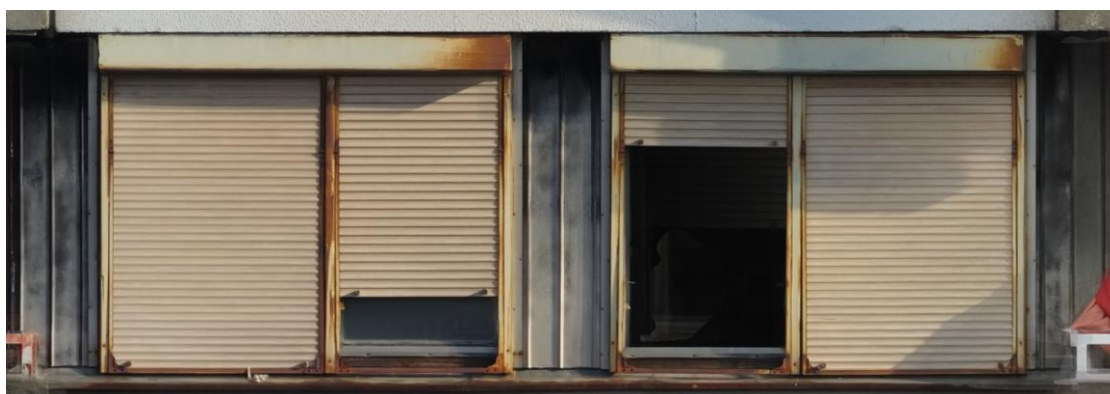
Spoljašnjim vizuelnim pregledom ustanovljeno je da je fasadna stolarija izmenjena u okviru 21 stana, dok je zastakljeno četiri balkona. Originalna stolarija je drvena i u lošem stanju usled čega više ne obezbeđuje dobru zaptivenost. Međuprozorski elementi su izvedeni od ploča na bazi azbest-cementa.

Sl. 5.48 – Dotrajala stolarija i međuprozorski stubići sa azbestnim pločama

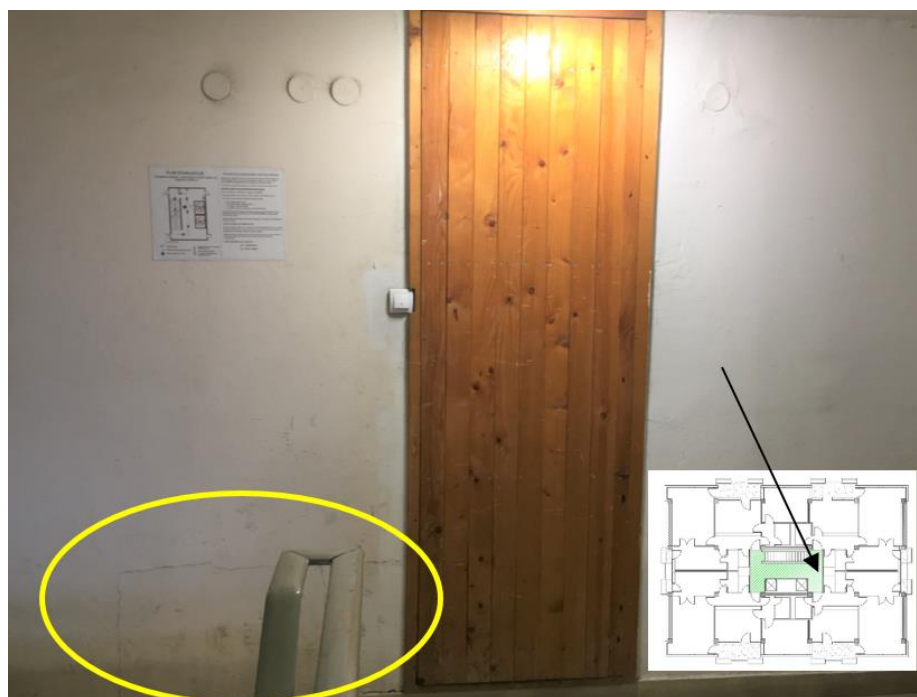
Sl. 5.50 – Pukotina širine 0,4-0,75 mm ns gipsanom zidu na I spratu i drvena vrata koja odvajaju instalacioni šahit od hodnika

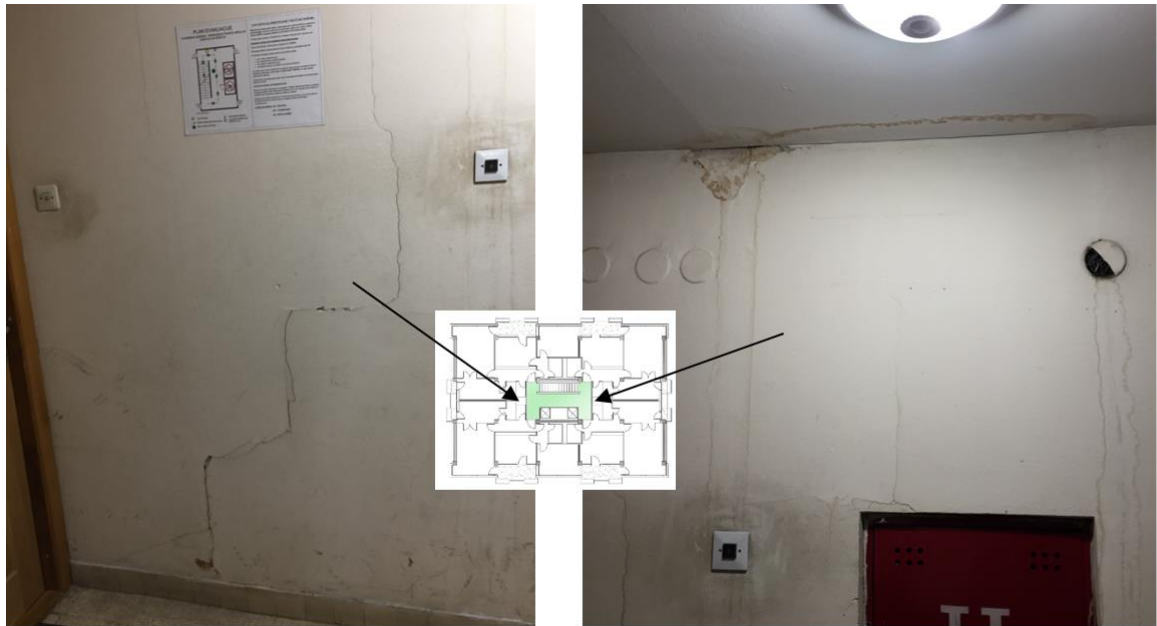
Sl. 5.51 – Pukotine širine 0,5-1,25mm i tragovi curenja vode na gipsanom zidu na VIII spratu

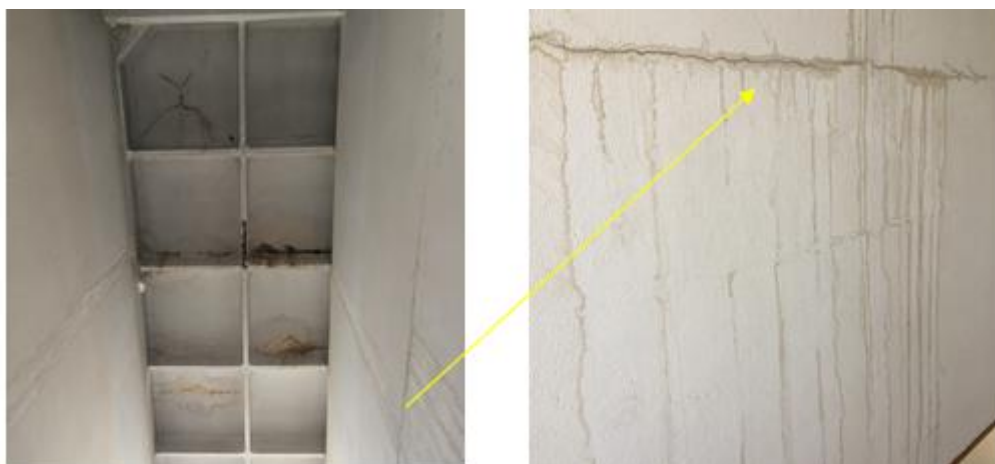
Sl. 5.53 – Oštećenja na elementima poslednje etaže, iznad stepenišnog prostora: (a) pucanje, odvajanje i otpadanje površinskog sloja betona usled korozije armature i tragovi curenja vode na kasetiranoj tavanici; (b) pukotine i tragovi curenja na zidu

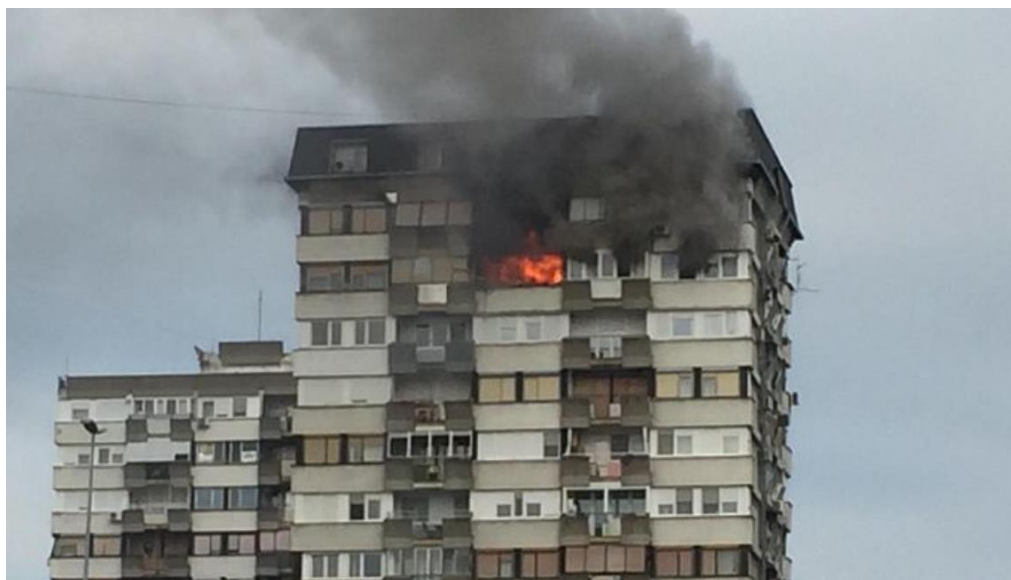
imaju ulogu prekidnog rastojanja. Međutim, pored načina oblikovanja i materijalizacije fasade, širenje požara i ponašanje plamena koji „izađe“ kroz otvor na fasadi zavisi i od drugih faktora, kao što je brzina strujanja vazduha, na šta je ukazao požar koji se dogodio 2020. godine na na Limanu II na zgradi građenoj po istom projektu, spratnosti S+P+14+Pk, gde se požar preneo putem fasade sa 13. sprata do krova zgrade. Na osnovu ovoga može se zaključiti da ispunjenje postavljenih zahteva nije dovoljno da se spreči prenos požara putem fasade na više spratove (Sl. 5.71).

Sl. 5.71 – Požar na visokoj slobodnostojećoj stambenoj zgradi BO-155 (S+P+14+Pk) na Limanu II: požar je izbio na 13. spratu i putem fasade se proširio na 14. sprat i potkrovlje i krov (Portal 021, 2020)
