UNIVERZITET U NOVOM SADU

FAKULTET TEHNIČKIH NAUKA

**STRATEŠKI MODEL PLANIRANJA I
PROJEKTOVANJA OBNOVE BETONSKIH
FASADA VISOKIH SLOBODNOSTOJEĆIH
STAMBENIH ZGRADA S ASPEKTA
ENERGETSKE EFIKASNOSTI, TRAJNOSTI I
BEZBEDNOSTI OD POŽARA**

DOKTORSKA DISERTACIJA

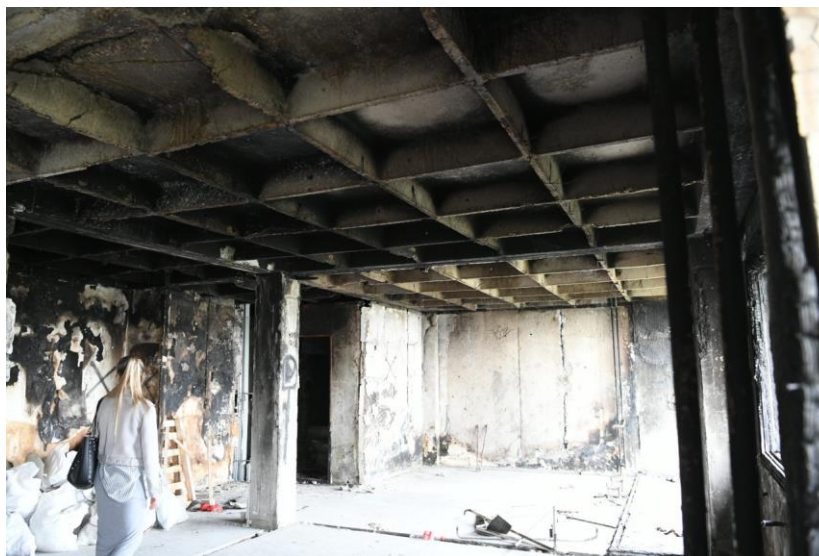
Na osnovu posledica požara koji se 2020. godine dogodio u Beogradu na zgradi izvedenoj u IMS sistemu, zaključuje se da je opravdano kriterijume otpornosti nosećih elemenata građevinske konstrukcije smatrati zadovoljenim. U pomenutom požaru noseći stubovi i ploče su oštećeni, ali nije došlo do njihovog obrušavanja (Sl. 5.72).

Sl. 5.72 – Noseći elementi IMS konstrukcije zgrade u ulici Milutina Milankovića 110 oštećeni u požaru koji se dogodio 2020. godine (Milovanović, 2020)

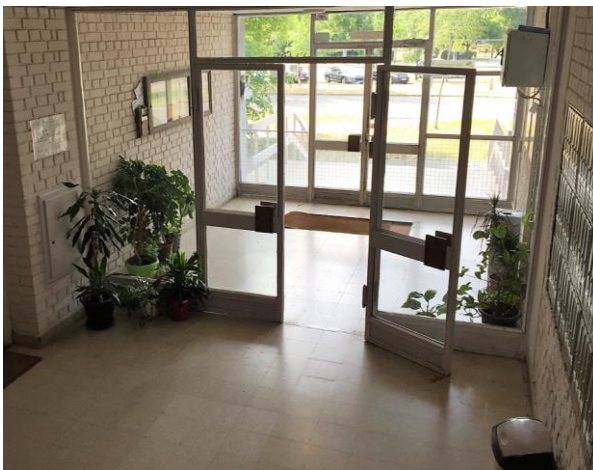
(a)

Širina stepenišnog kraka iznosi 1,10 m, a najmanja širina hodnika 1,20 m (Sl. 5.76a) na osnovu čega širina evakuacionog puta takođe ne odgovara zahtevanim uslovima. Na pojedinim etažama u hodnicima i stepenišnom prostoru su prisutne prepreke u vidu saksijskog cveća (Sl. 5.76c) koje dodatno sužavaju put evakuacije i posledično mogu ometati evakuaciju.

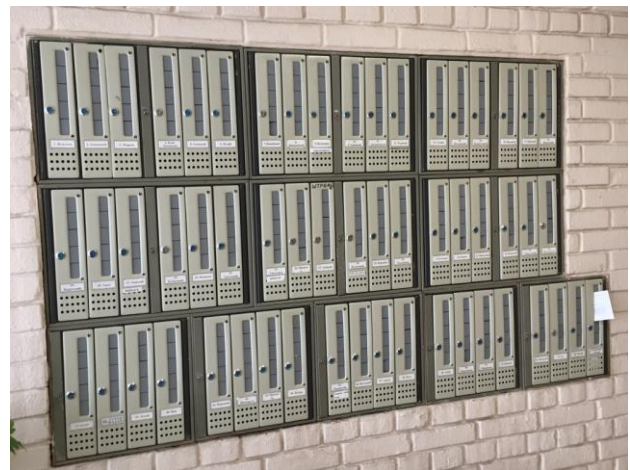
Sl. 5.74 – Ulazni hol i vetrobranski prostor: (a) saksijsko cveće u ulaznom holu i vetrobranskom prostoru koje može predstavljati prepreku prilikom evakuacije; (b) poštanski sandučići u ulaznom holu mogu biti potencijalni izvor požara kao posledica vandalizma (namernog paljenja);

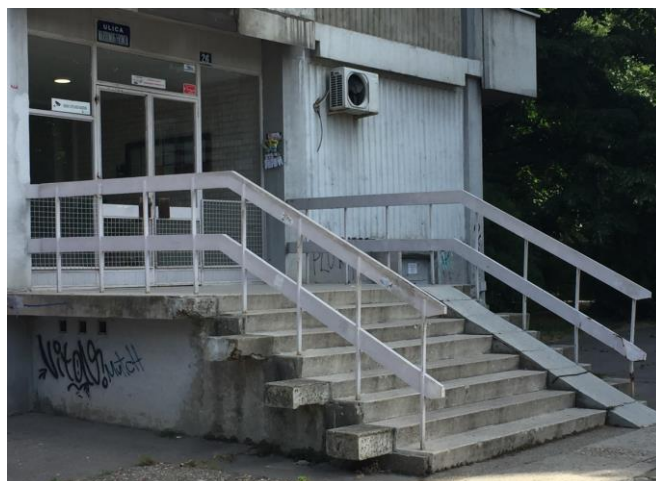
Sl. 5.75 – Pristupno stepenište i rampa

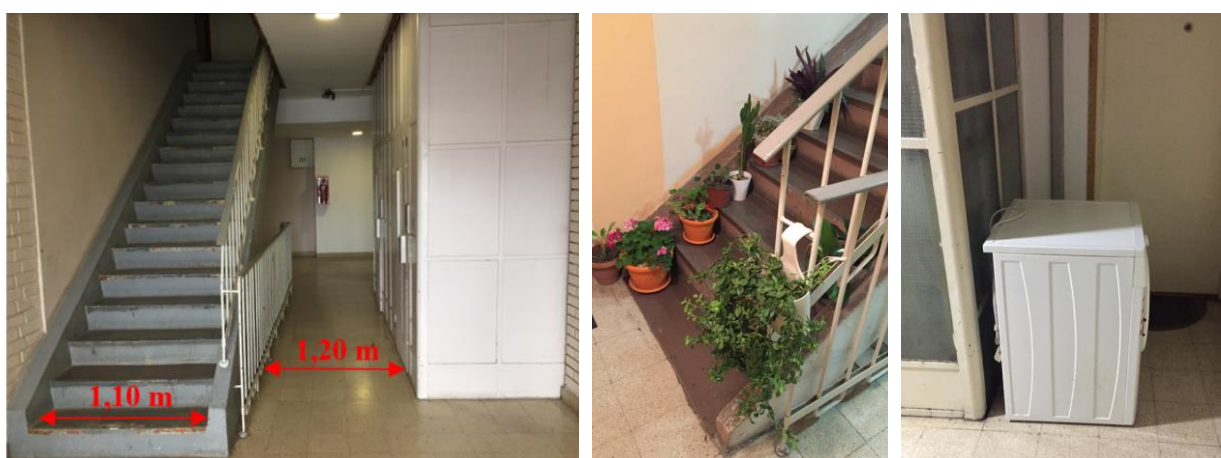
Sl. 5.76 – Evakuacioni putevi: (a) nedovoljna širina glavnog stepeništa i hodnika; (b) prepreke u vidu saksijskog cveća; (c) prepreke u vidu nameštaja;

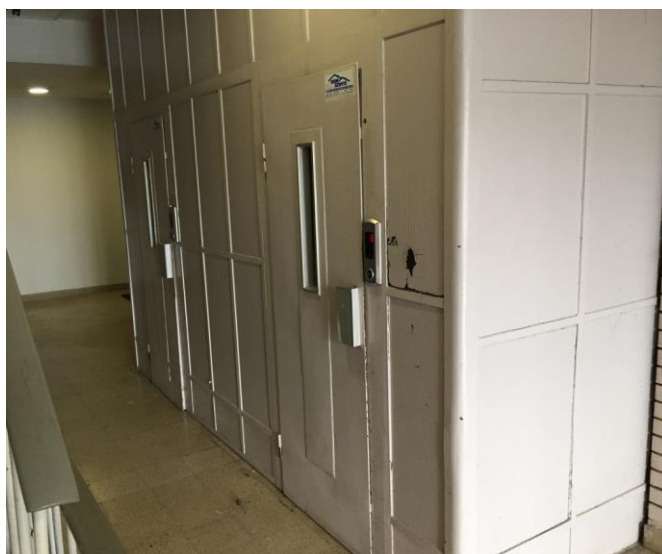
Konstrukcija i zidovi okna za lift ne zadovoljavaju postavljene zahteve otpornosti prema požaru. Liftovi nisu opremljeni uređajima koji omogućavaju da se u slučaju požara kabina automatski dovede u prizemlje i da se, posle izlaska lica, lift automatski isključi iz rada.

Sl. 5.77 – Liftovi

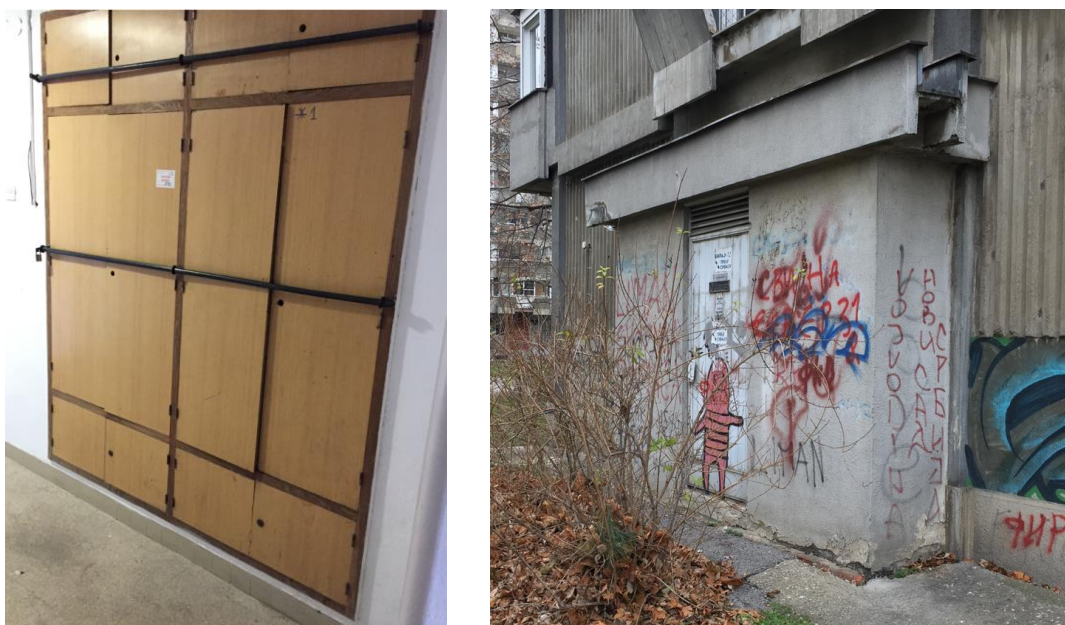
U objektu u posebnoj prostoriji u prizemlju postoji elektroenergetsko postrojenje niskog napona sa suvim transformatorima, koje nije izdvojeno u posebni požarni sektor.

Sl. 5.78 – Glavni razvodni ormar u ulaznom holu i prostorija trafostanice u prizemlju zgrade

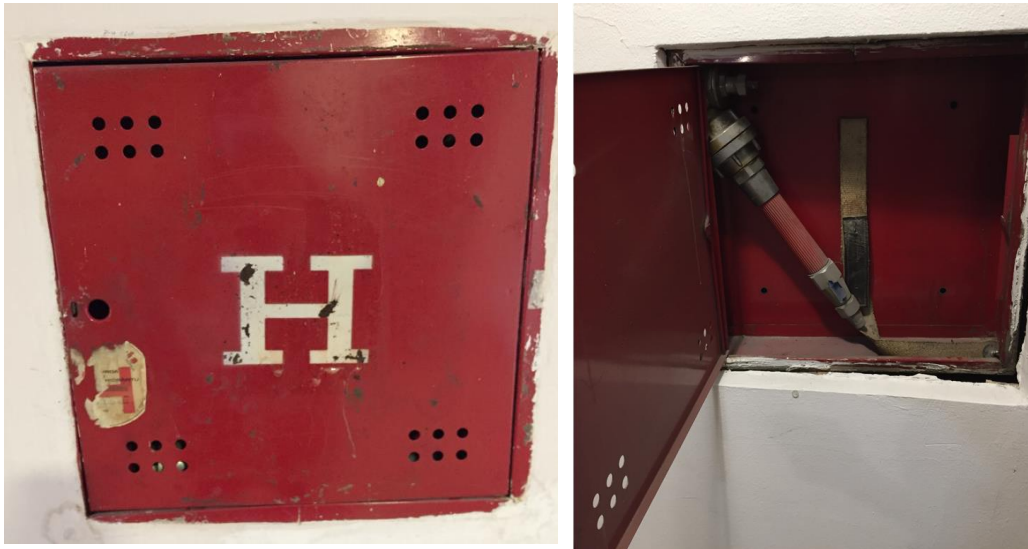
Sl. 5.79 – Hidrantski ormari sa nepotpunom opremom

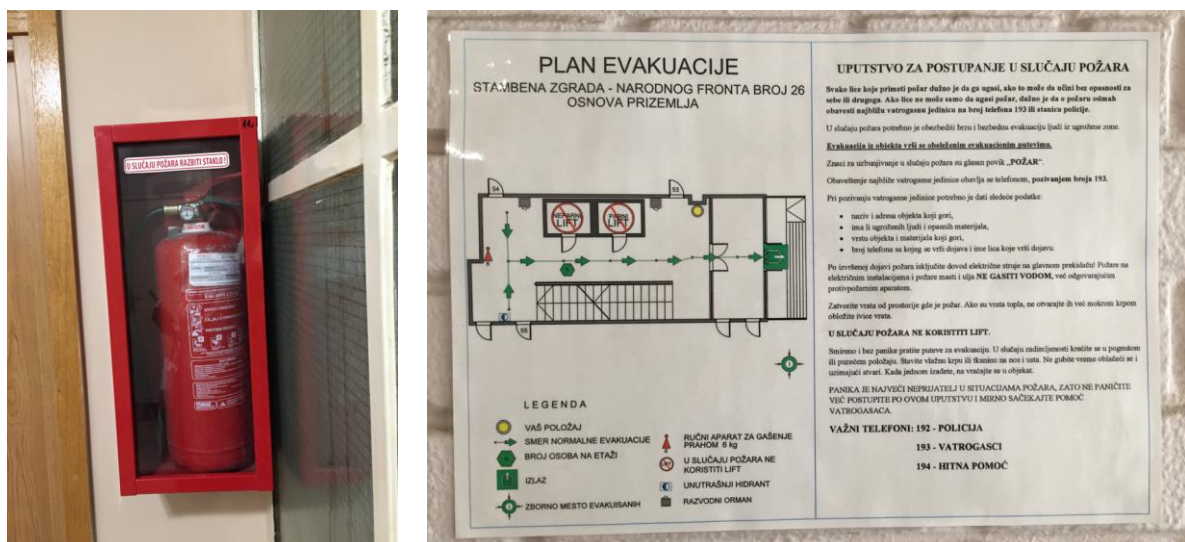
Objekat poseduje Pravila zaštite od požara koja uključuju Plan evakuacije i Uputstvo za postupanje u slučaju požara. Grafički deo Plana evakuacije je istaknut na vidljivom mestu na svakoj etaži objekta i pruža adekvatne informacije. Uputstva za postupanje u slučaju požara je istaknuto u okviru grafičkog dela Plana evakuacije i pruža adekvatne informacije (Sl. 5.80).

Sl. 5.80 – Aparat za početno gašenje požara i Plan evakuacije

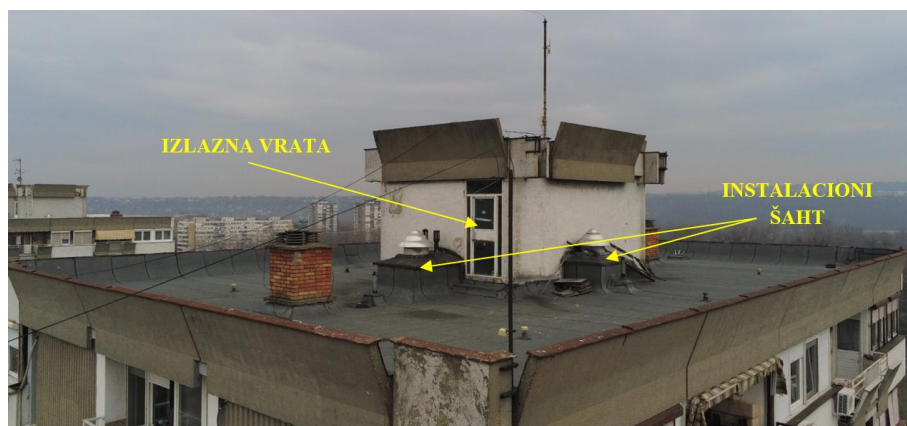
- kroz četiri vertikalna instalaciona šahta, od kojih svaki putem ventilacionih kanala i otvora u kupatilima i ostavama povezuje po vertikali polovinu stanova u zgradi; šahtovi su od stepeništa odvojeni samo drvenom pločom ili gipsanim zidom (Sl. 5.82 i Sl. 5.83);
- kroz drvena ulazna vrata stanova ka stepeništu;
- kroz lift okno koje je od stepenišnog prostora odvojeno samo staklenom pregradom debljine 4 mm;

Sl. 5.83 – Izlazna vrata koja vode na ravan krov i instalacioni šahtovi

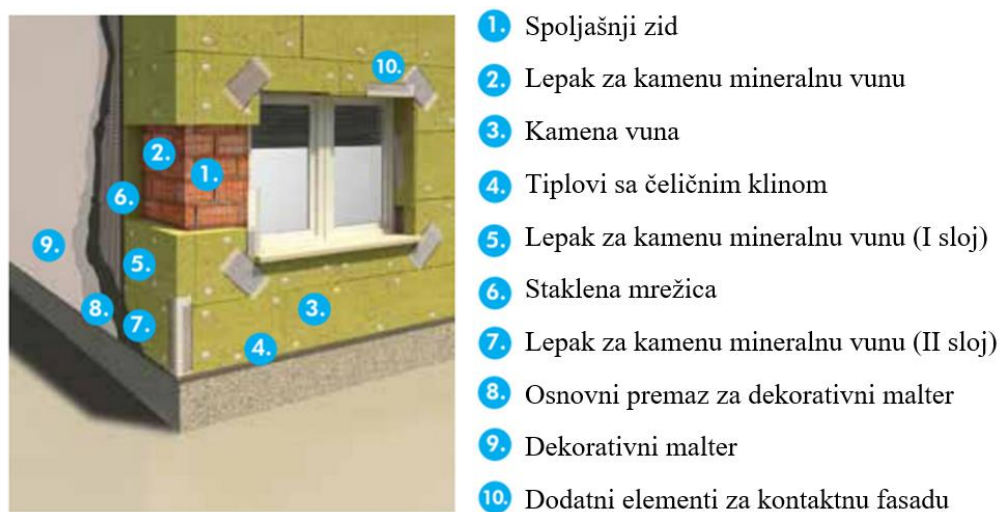
Sl. 5.86 – Kontaktna fasada: komponente sistema sa kamenom mineralnom vunom (Knauf Insulation)

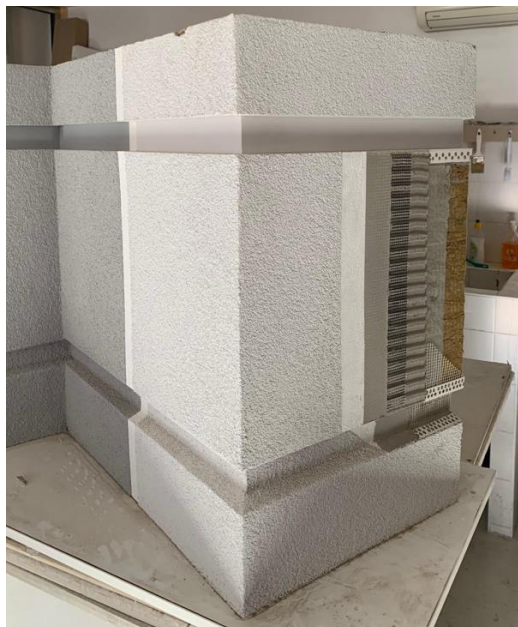
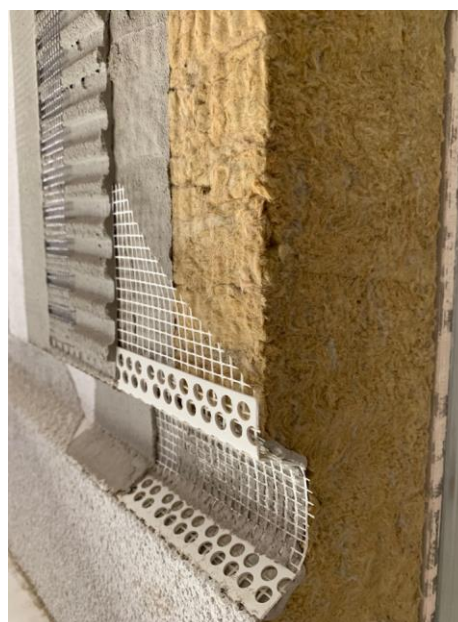
Sl. 5.87 – Model realnih razmera sistema kontaktne fasade sa prikazom mogućnosti izrade kanelura (Knauf Insulation)

- za AB zidove (pozicija SZ-01) – u vidu kanelura (Sl. 5.87);
- za zidove od opeke (SZ-02 i SZ-03) – prskani fasadni malter;
- za montažne parapete (pozicija SZ-04) - prskani fasadni malter;

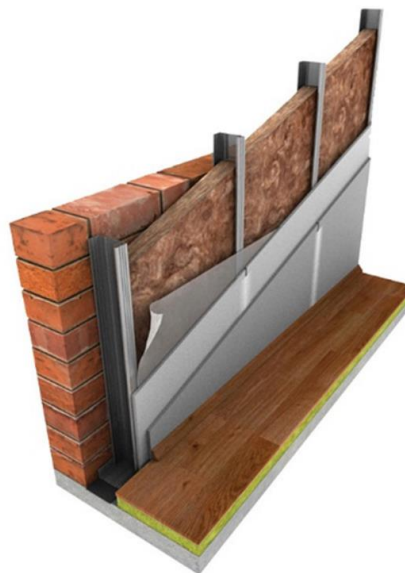
Na postojeći zid se prvo postavlja metalna potkonstrukcija i prostor između profila se popunjava pločama kamene vune. Preko kamene vune se postavlja parna brana, kako bi se sprečio nagli prodor vodene pare u izolacioni sloj i kondenzacija. Preko parne brane postavljaju se gips-kartonske ploče koje se obrađuju u skladu sa pravilima definisanim za ovaj tip zidnih obloga (bandažiranje, gletovanje, bojenje) (Knauf Insulation, 2020).

Sl. 5.89 – Predloženo rešenje za postavljanje toplotne izolacije sa unutrašnje strane spoljnih zidova (Knauf Insulation, 2020)
