UNIVERZITET U BEOGRADU
MAŠINSKI FAKULTET

**Razvoj metodologije za proaktivno
održavanje pneumatika na motornim
vozilima**

doktorska disertacija

**Development of methodology for
proactive tire maintenance on motor
vehicles**

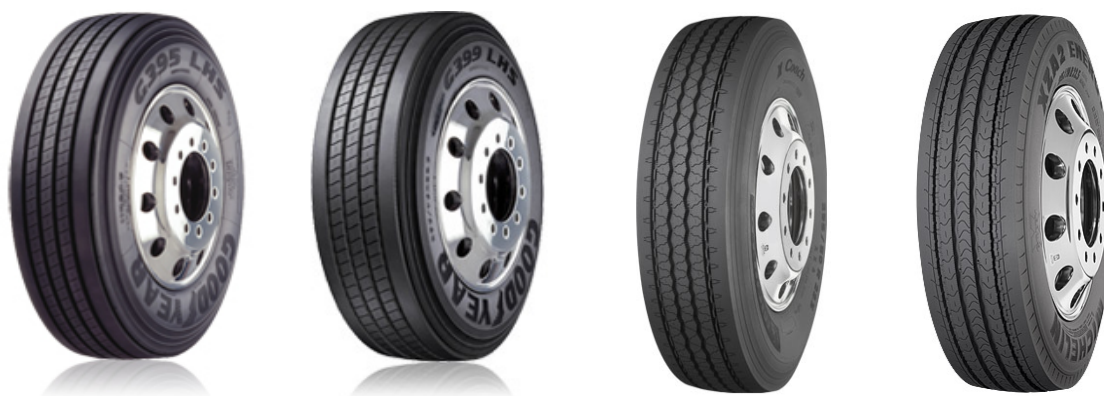
Na donjoj slici (Slika 9) prikazan su deseni pneumatika predviđenih za montažu na upravljačke osovine linijskih autobusa.

Slika 9. Dezeni protektora pneumatika za autobuse za linijski saobraćaj [15]

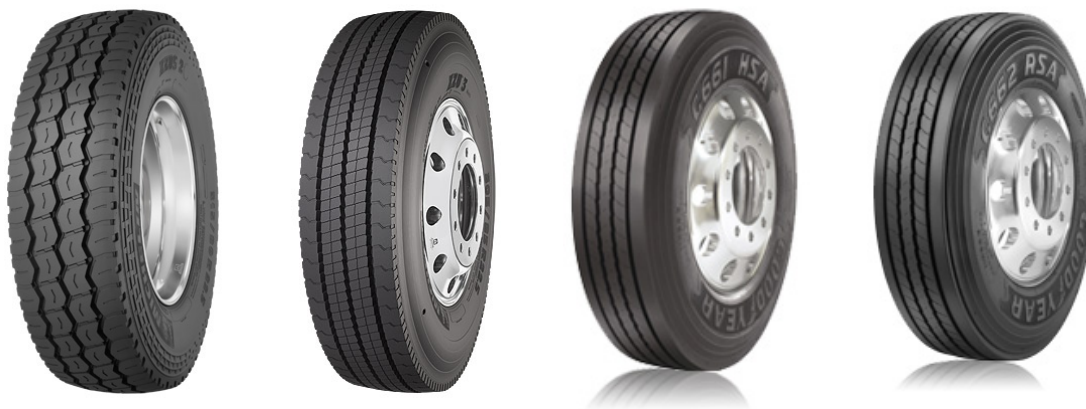
Na donjoj slici (Slika 10) prikazan je desen pneumatika namenjenog za montažu na međumesne autobuse.

Slika 10. Dezeni protektora pneumatika za autobuse za međumesni saobraćaj [15]

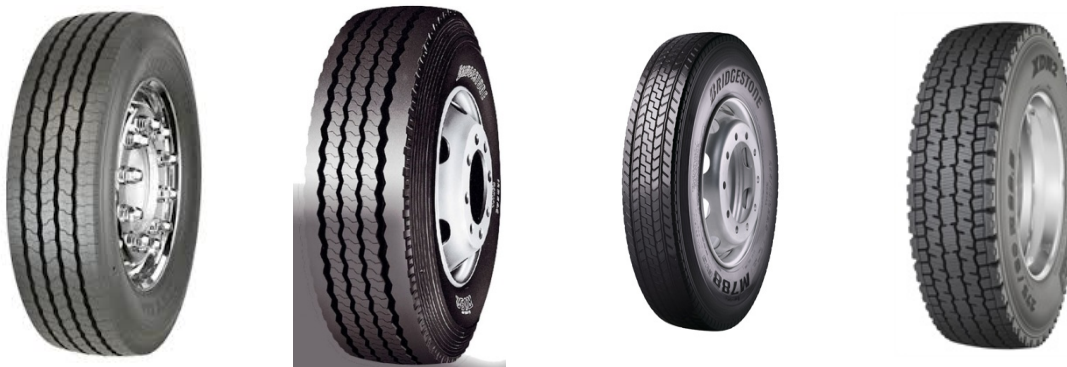
Na donjoj slici (Slika 11) dati su deseni pneumatika namenjenih za montažu na sve osovine gradskih i prigradskih autobusa. Ovi pneumatici bi trebalo da imaju ojačanja bočnica spoljnih guma i povećanu otpornosti na oštećenja, koja su česta u gradskim uslovima vožnje.

Slika 11. Dezeni protektora pneumatika za gradski i prigradski saobraćaj [15]

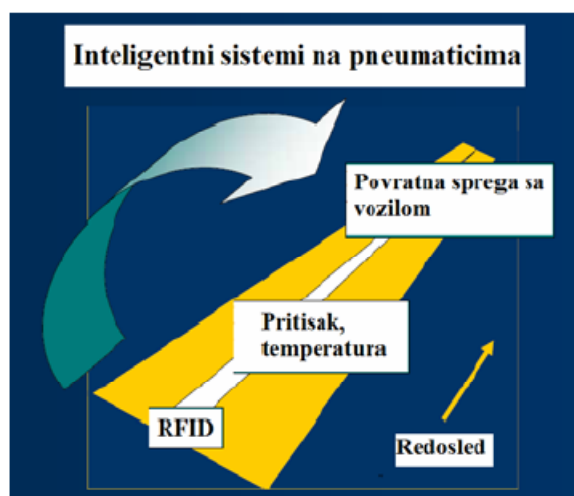
Slika 12. Redosled uvođenja inteligentnih sistema u pneumatike [16]

Danas je uobičajeno da se u automobile ugrađuju računari čiji je zadatak da vožnju učine bezbednijom, komfornijom i ekonomičnijom. Većina sistema na automobilu je već umrežena i povezana sa ovim računarom. Posredstvom davača računar dobija potrebne podatke obrađuje ih i šalje aktuatorima (izvršnim organima) odgovarajuće komande. Pneumatici još uvek nisu uključeni u ovu mrežu tako da je ponašanje pneumatika u pojedinim situacijama moguće samo proceniti. Postojeći sistemi aktivne bezbednosti (ABS, ASR, ...) ne mogu funkcionisati onoliko efikasno, kako bi u suštini mogli, jer nemaju dovoljno tačnih i pravovremenih informacija o ponašanju pneumatika. Svesni problema proizvođači pneumatika i vozila veoma intenzivno rade na tome da se i pneumatici umreže i tako i oni postanu "inteligentni". Na narednoj slici (Slika 12) je predstavljen redosled uvođenja inteligentnih sistema na pneumatike.

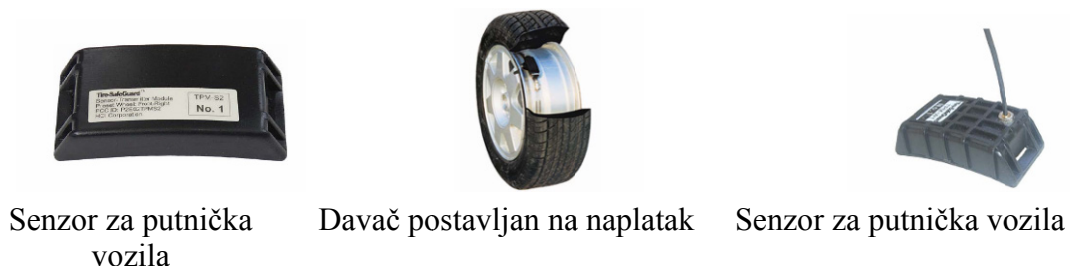
Na tržištu se, između ostalih, mogu naći uređaji sa senzorima koji se montiraju na naplatak (Slika 16).

Slika 16. Uređaji koji se montiraju na naplatak [15]

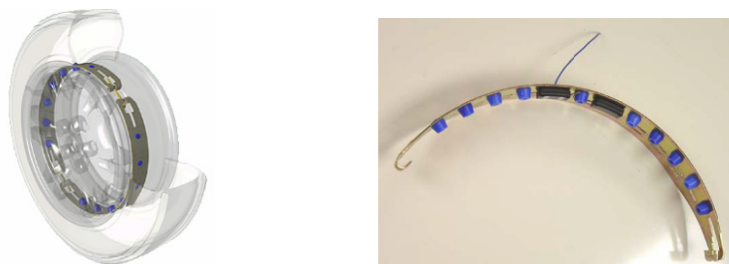
Ovaj tip senzora se montira na dno naplatka uz pomoć čelične trake. Nude se senzori za putničke automobile, laka teretna i teška teretna vozila. Senzori za komercijalna vozila mogu imati spoljnu antenu radi bolje veze sa prijemnikom u kabini. Prilikom montaže/demontaže spoljne gume mora se voditi računa da se antena, senzor ili traka ne oštete. Rešenje prikazano na donjoj slici (Slika 17) je nešto komplikovanije, ali pruža bolju zaštitu od slučajnih oštećenja prilikom montaže ili demontaže.

Slika 17. Uređaj koji se montira na naplatak firme Tyron [15]

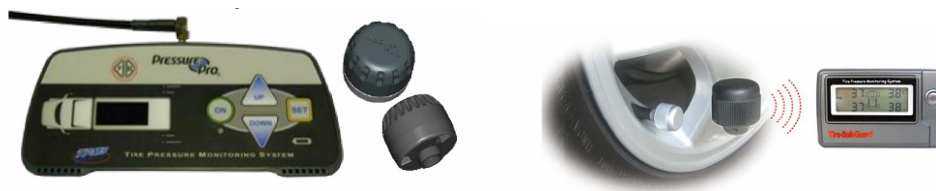
Slika 19. Poklopci ventila - senzori za nadzor pritiska vazduha u pneumaticima za putnička vozila [16]

Treću grupu čine TPMS koji se montiraju kao poklopci ventila. Oni predstavljaju jednostavno jeftino uradi sam rešenje koje se može koristiti za putnička i teretna vozila (Slika 19, Slika 20 i Slika 21).

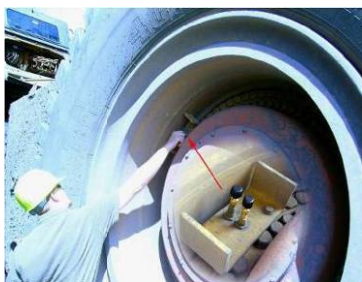
Slika 20. Poklopci ventila - senzori za nadzor pritiska vazduha u pneumaticima teretnih vozila [16]

Senzori su istovremeno poklopci – kapice ventila. Ukoliko želimo da dopumpamo pneumatik senzor se mora skinuti i nakon dopune ponovo vratiti i osigurati.

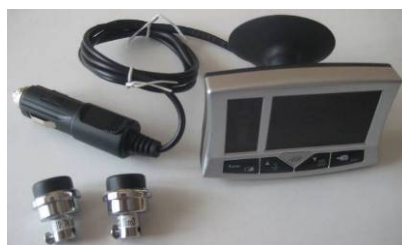
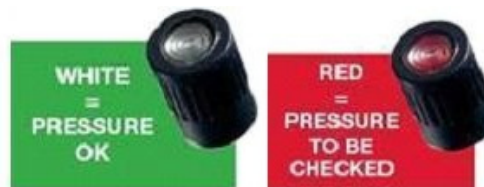
a) TC 8000™

b) K-PRESSURE Optic™ - Pirelli

Slika 21. Senzori pritiska vazduha u pneumaticima [16]

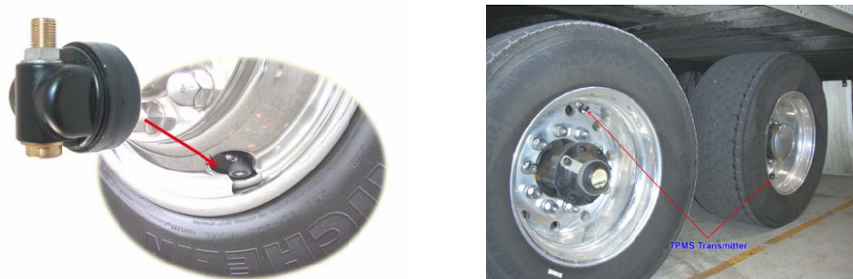
Na tržištu postoje i tehnička rešenja koja dozvoljavaju ručnu kontrolu ili dopumpavanje pneumatika bez skidanja senzora (Slika 22). To su takozvani „Flow Thru“ senzori čija demontaža je moguća samo uz upotrebu specijalnog alata.

Slika 22. „Flow –Thru“ senzori za spoljnu montažu [15]

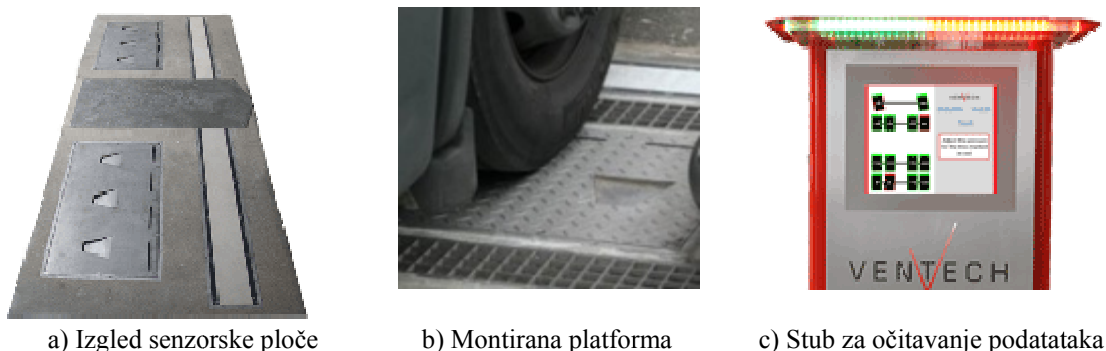
Za funkcionisanje drugog savremenijeg uređaja senzori u točkovima nisu potrebni jer uređaj koristi drugačiji princip rada. Uređaj koristi posebno razvijenu senzorsku tehnologiju za analizu opterećenja, veličine i oblika kontakta. Ploče se postavljaju ispod površine poda u hali i očitavanje se vrši dok autobus prelazi preko senzorske ploče. Izmereni podaci se šalju u uređaj koji obrađuje podatke i prikazuje na monitoru (Slika 23).

a) Izgled senzorske ploče

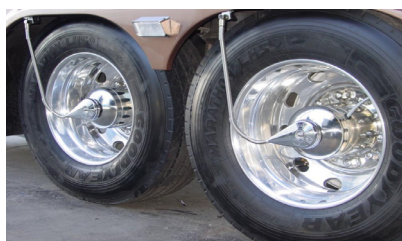
a) Uređaj sa kliznim prstenom

Postoje dva osnovna tipa sistema za održavanje pritiska vazduha u pneumaticima. Prvi sistem za održavanje pritiska (pumpanje vazduha), koji se naziva centralni, koristi sabijeni vazduh iz rezervoara na vozilu, odnosno postojećeg pneumatskog sistema na vozilu. Drugi sistem ima posebno nezavisno snabdevanje sabijenim vazduhom. Za prenos sabijenog vazduha sa karoserije na točkove obično se koristi klizni zaptivni prsten (Slika 25).

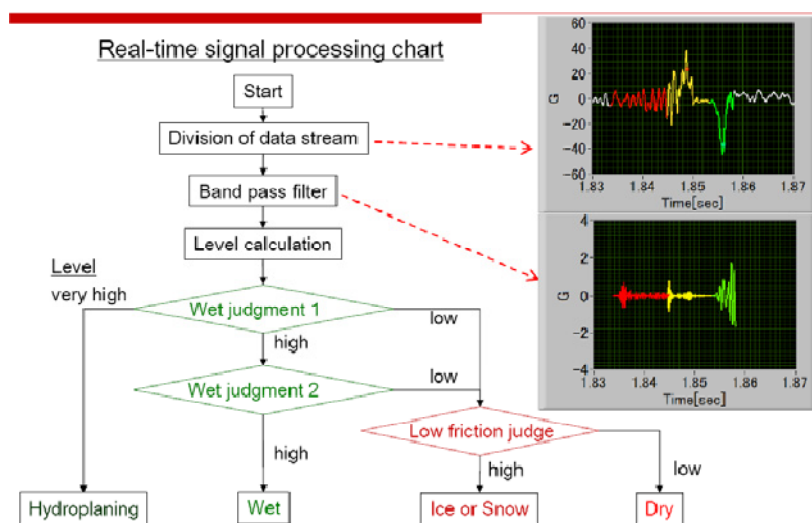
Slika 28. Algoritam obrade signala u realnom vremenu [44]

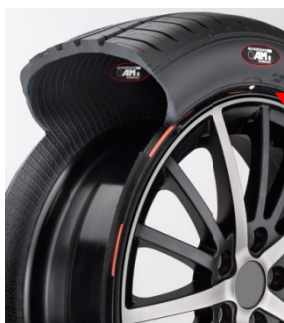
Ulazni ventil (označen strelicom)

Prednosti uređaja su što je jednostavan i što ne traži poseban izvor energije. Mane su mu što ubacuje spoljašnji vazduh bez prečišćavanja i što se mora ponovo podešavati za svaki novi pritisak vazduha. Radi se o patentiranom prototipu koji bi trebalo eventualno da uđe u prodaju u 2014. godini. Na donjoj slici (Slika 31) prikazane su fotografije poprečnog preseka pneumatika na kojoj se vide cevčica, ulazni i izlazni ventil.

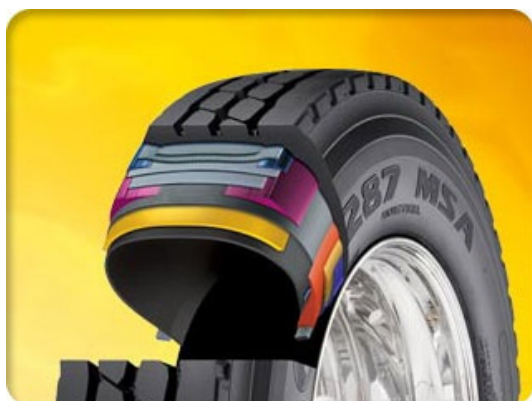
Napredak u ovoj oblasti napravio je pre nekoliko godina Goodyear koji je (u saradnji sa jednim od proizvođača zaptivnih tečnosti) napravio spoljne gume sa već ugrađenim slojem zaptivne tečnosti zarobljene između dva sloja gume (Slika 32, Slika 33).

Slika 32. Presek pneumatika sa zaptivnim slojem

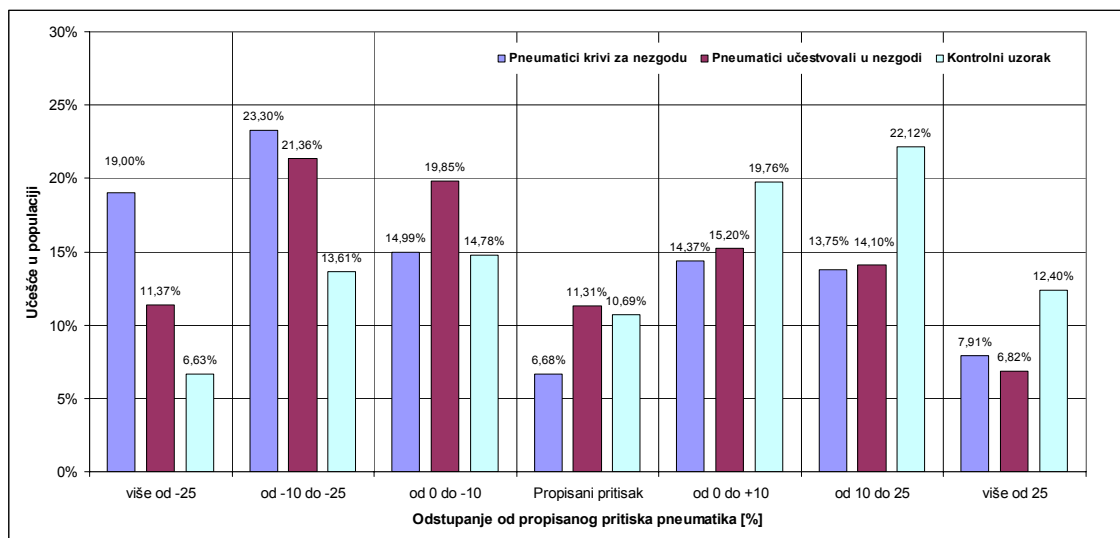
učestvovala u saobraćajnim nezgodama. Na donjoj slici (Slika 36) dato je uporedno stanje pritiska vazduha u pneumaticima na vozilima koja su učestvovala u saobraćajnim nezgodama i onim na kontrolisanim vozilima [8].

Slika 36. Uporedno stanje pritiska vazduha u pneumaticima na vozilima koja su učestvovala u saobraćajnim nezgodama i kontrolisanim vozilima [8]

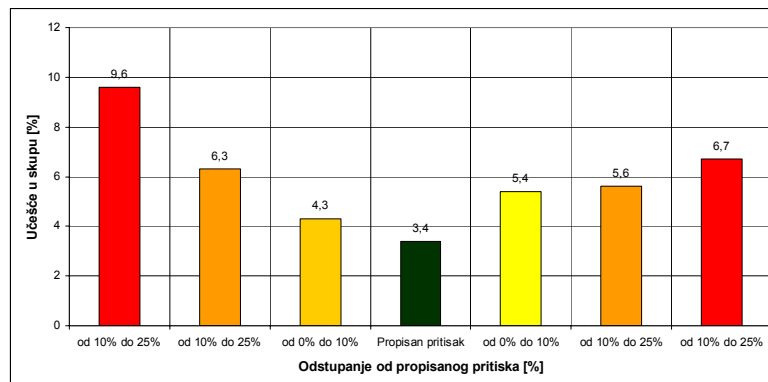
Učešće propisno napumpanih pneumatika je bilo dvostruko niže nego u prethodna dva slučaja (6,68%), a učešće u druge dve kategorije je 36% (kod odstupanja manjih od 10%) i čak 42% u grupi nedovoljno napumpanih pneumatika kod kojih je razlika veća od 10%. Na donjoj slici (Slika 37) prikazano je učešće pojedinih kategorija pritiska vazduha u pneumaticima na vozilima kod kojih su kao uticajni faktor u procesu nastanka nezgode označeni pneumatici.

Slika 37. Procenat pneumatika u pojedinim kategorijama pritiska vazduha na vozilima kod kojih kao uticajni faktor u procesu nastanka nezgode bili označeni pneumatici [8]

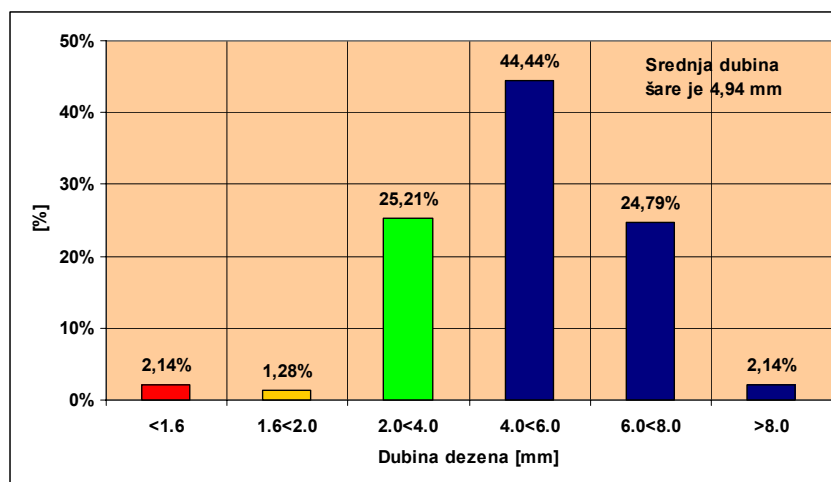
U radu [18] su predstavljeni rezultati istraživanja stanja i karakteristika pneumatika koji se voze na putničkim vozilima u Srbiji. Istraživanja su sprovedena u Beogradu i Užicu 2009. i početkom 2010. godine. Prikupljeni su podaci o pohabanosti dezena, dimenzijama pneumatika i naplataka, starosti, marki, tipu više od 700 pneumatika. Osnovni zaključak istraživanja je bio da su kontrolisani pneumatici bili u relativno dobrom stanju i da je samo 2% pneumatika bilo ispod zakonskog minimuma od 1,6 mm (Slika 40). Izmerena srednja dubina dezena bila je oko 5 mm.

Slika 40: Dubina dezena na kontrolisanim pneumaticima [18]

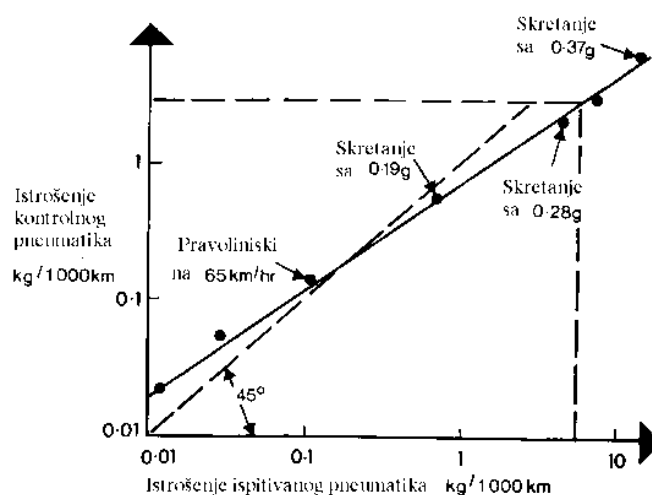
Na narednoj slici (Slika 42) prikazani su uporedno rezultati merenja habanja dva pneumatika za različite režime kotrljanja. Ovde nećemo komentarisati ponašanje ispitivanog pneumatika već nivoe habanja u zavisnosti od uslova ispitivanja.

Slika 42. Habanje protektora u funkciji vrste kretanja i veličine usporenja [13]

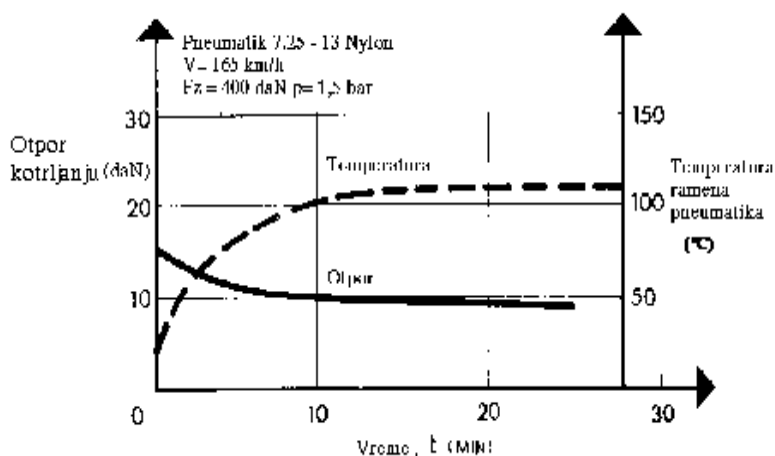
Brzina kretanja utiče i na zagrevanje pneumatika. Otpor kotrljanja opada sa povećanjem temperature u materijalu pneumatika. Na donjoj slici (Slika 45) prikazana je zavisnost otpora kotrljanja od temperature pneumatika. Kao mera zagrevanja pneumatika uzima se temperatura ramena spoljne gume.

Slika 45. Uticaj vremena rada na otpor kotrljanja i temperaturu pneumatika [13]

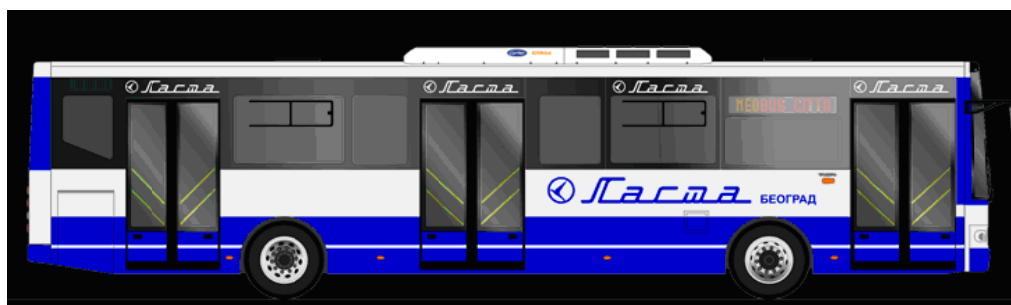
U gradskom saobraćaju ispitivanje je sprovedeno na solo autobusu Citta SLR proizvedenom u fabrici „Neobus“ u Novom Sadu. Propisani nominalni pritisak u pneumaticima prednje osovine ovih autobusa je 8 bar , a u pneumaticima na pogonskoj osovini 7,5 bar.

Slika 63. Izgled autobusa Neobus CITTA SLR B7R [48]

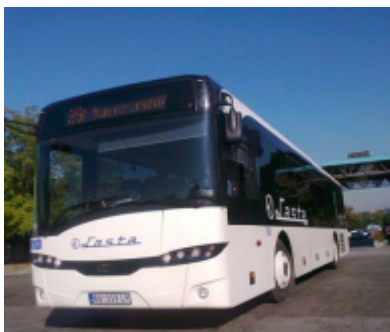
U prigradskom saobraćaju ispitivanje je sprovedeno na solo autobusu Interubino proizvedenom u fabrici Solaris u Poljskoj (Slika 64). Propisani nominalni pritisak u pneumaticima prednje osovine je 8 bar ,a u pneumaticima na pogonskoj osovini 7,5 bar.

Slika 64. Izgled autobusa Solaris Interurbino [48]

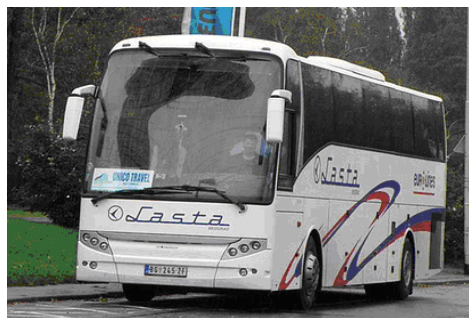
Slika 65. Izgled autobusa Berkhof Axial 70-12 [48]

Na gornjoj slici (Slika 65) prikazan je autobus Berkhof Axial 70-12 koji se koristi u međumesnom saobraćaju. Propisani nominalni pritisak u pneumaticima prednje osovine autobusa Berkhof trebalo bi da bude $8,5 \pm 0,5$ bar, u pneumaticima na pogonskoj osovini $8 \pm 0,5$ bar.

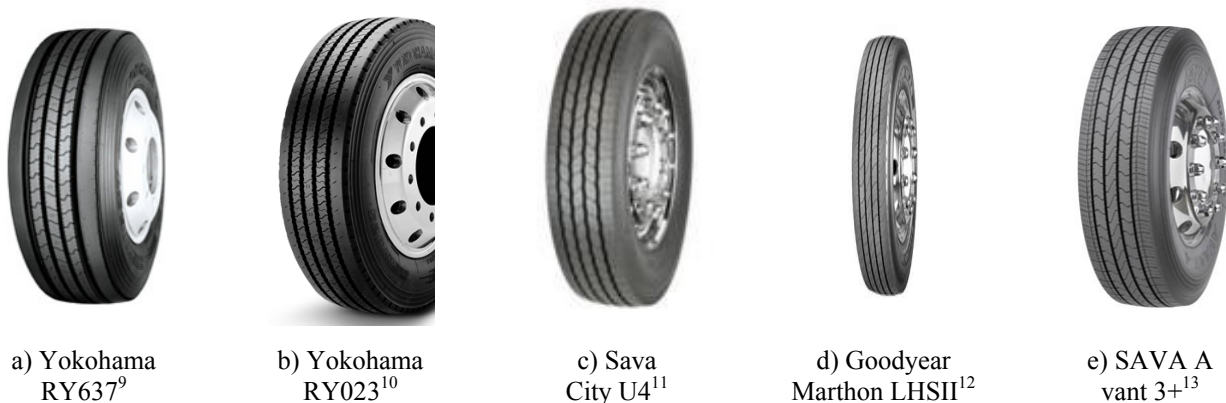
U grupi „premijum“ brendova dominantno je učešće spoljnih guma Yokohama (Slika 67 a i b). Ono se kreće, zavisno od godine za koju se posmatra, između 45,33% i 49,80% ukupne populacije.

Slika 67. Modeli spoljnih guma koji su se najviše koristili na autobusima u SP „Lasta“ A.D.

Na drugom mestu po brojnosti su spoljne gume grupacija Goodyear (Goodyear i Sava). Njihovo učešće je između 29% i 33% (Slika 67 c, d i e). Ostali proizvođači su zastupljeni u mnogo manjem procentu.
